**PARVLAEVA ESTONIA ALLVEE ROBOTUURINGUTE KOKKUVÕTE**  
**14.-15.07.2021**

20.07.2021

Vastavalt Eesti OhutusjuurdLuse Keskuse (edaspidi OJK) tellimusele teostas Tuukritööde OÜ parvlaeva Estonia vraki juures ajavahemikus 14.-15.07.2021 allvee robotuuringud kontrollimaks sonaripiltide kujutisi ning objekte.

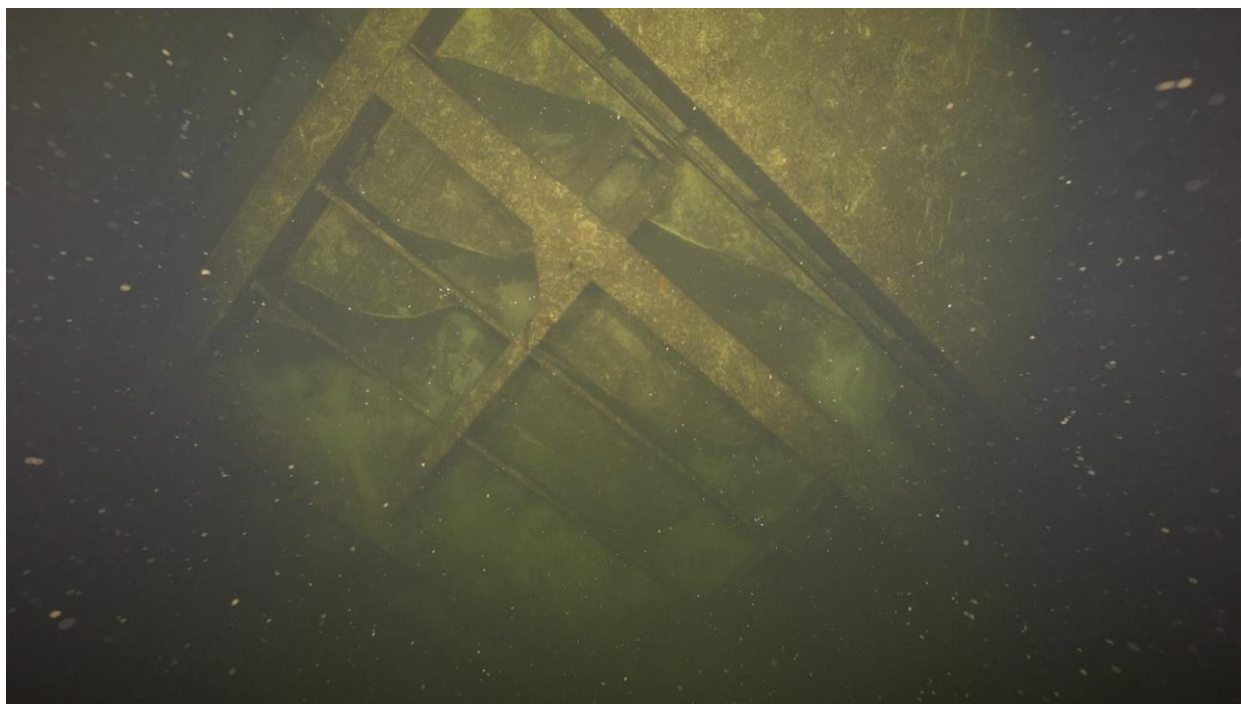
Töötati vraki ahtriosas eesmärgiga määrata ahtrirampide asend ja seisund, roolilehtede ja sõukruvide seisukord ning merepõhjajoon ahtriosas. Tööde käigus selgus, et ahtrirambid on kinnises asendis: 15.55

Vigastusi ahtrirampide väliskülgedel ei tuvastatud. Laevakere parem alumine ahtrinurk on osaliselt pinnases.

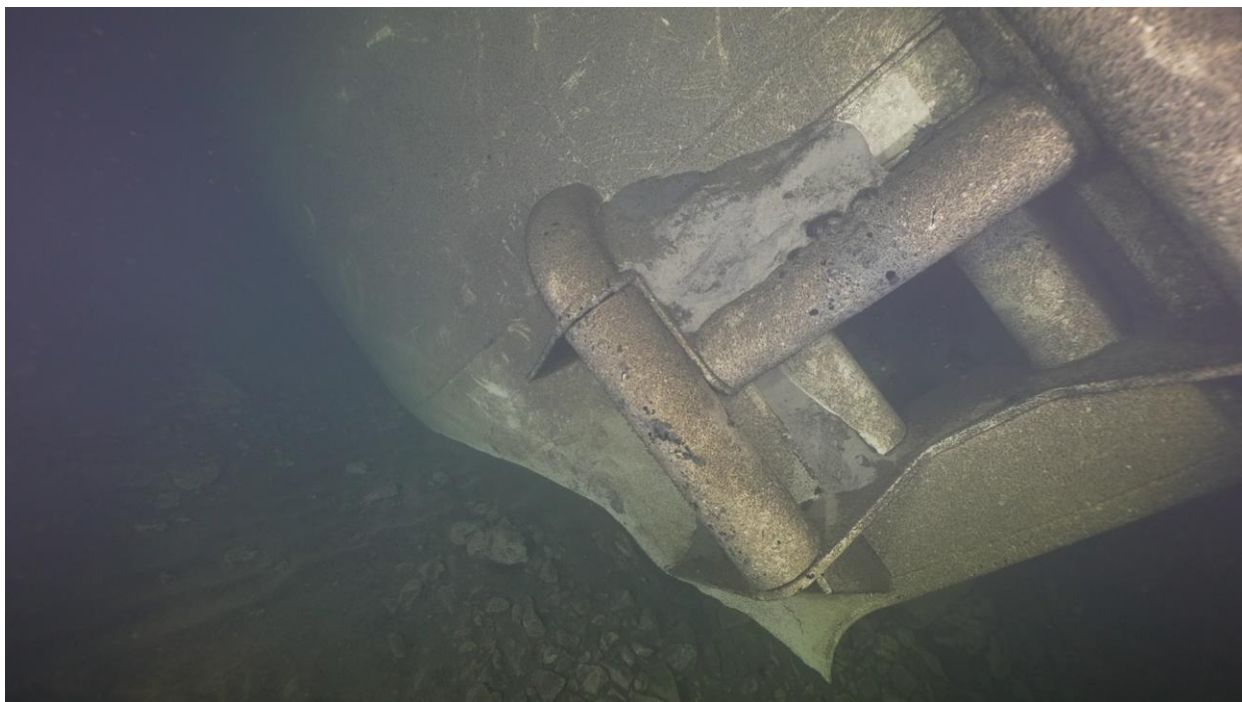
Näha on rullidega klüüsi ja katmistöödeks kasutatud kivipuistet: 21.13

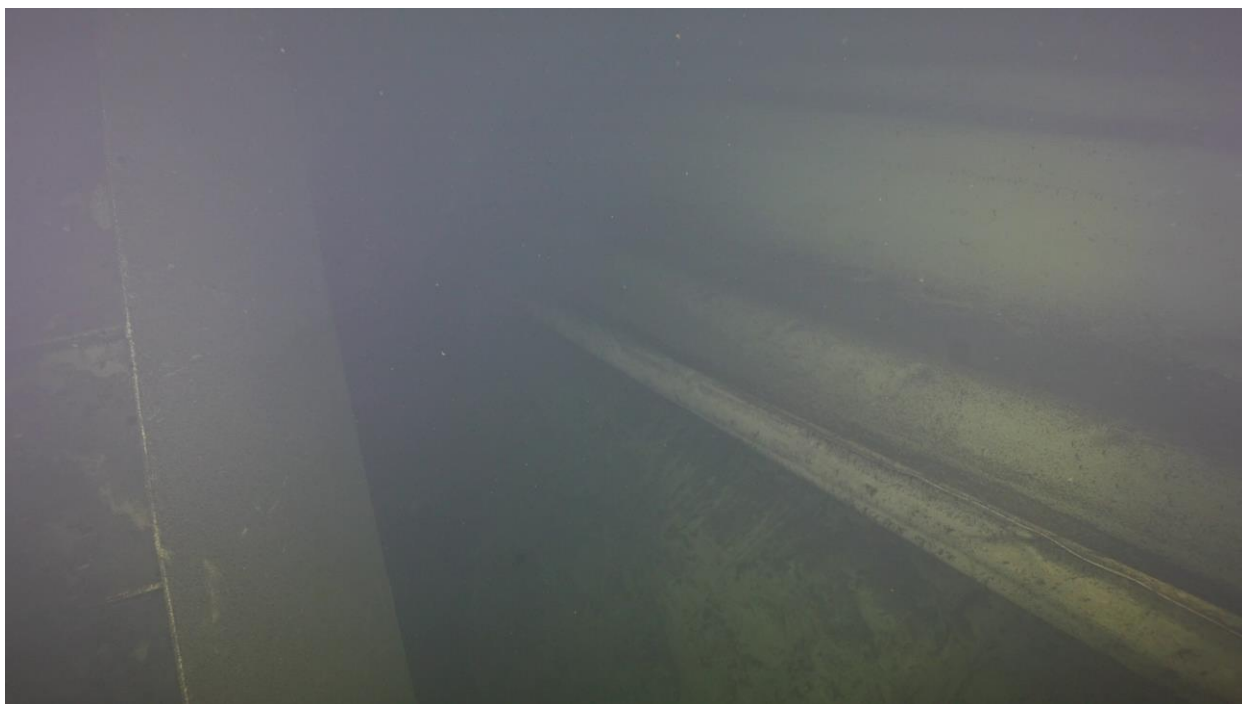
Näha on ahtri taga merepõhjal lebavat geotekstiili või pealisehitise detaili (fotol paremal): 22.23

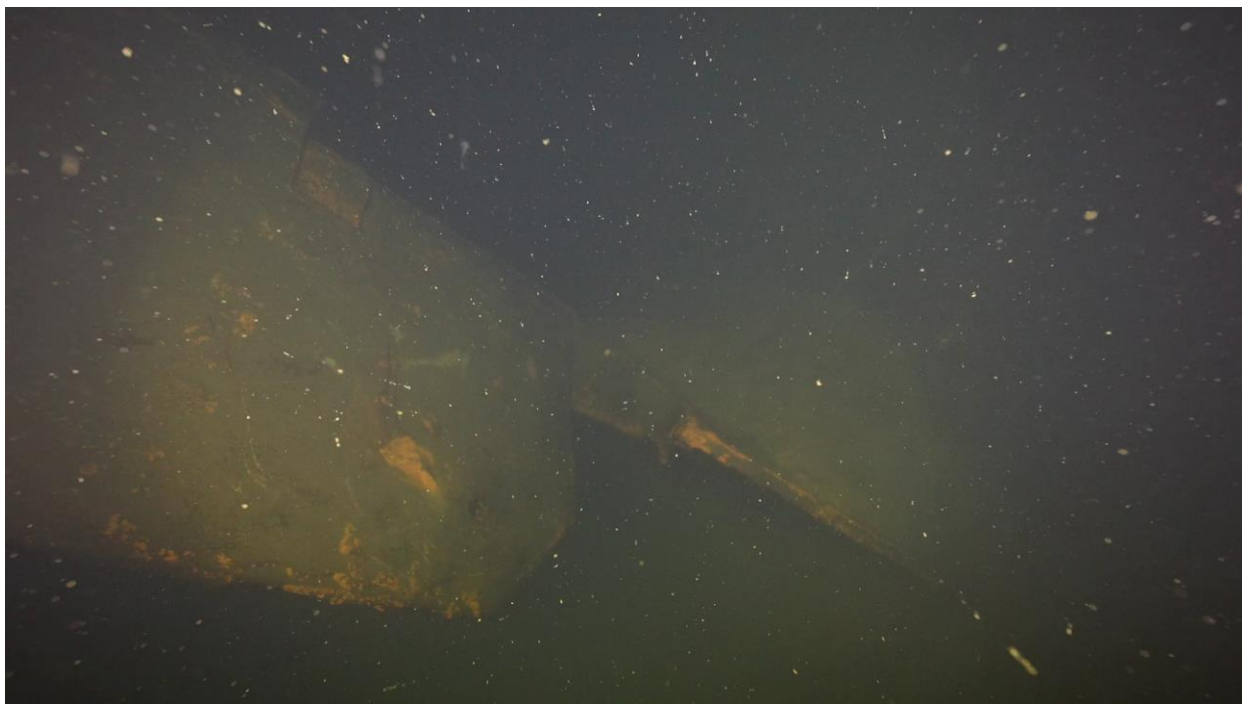
Mõlemad roolilehed olid paremas pildas: 30.14 ja 38.14. Vigastusi ei tuvastatud.

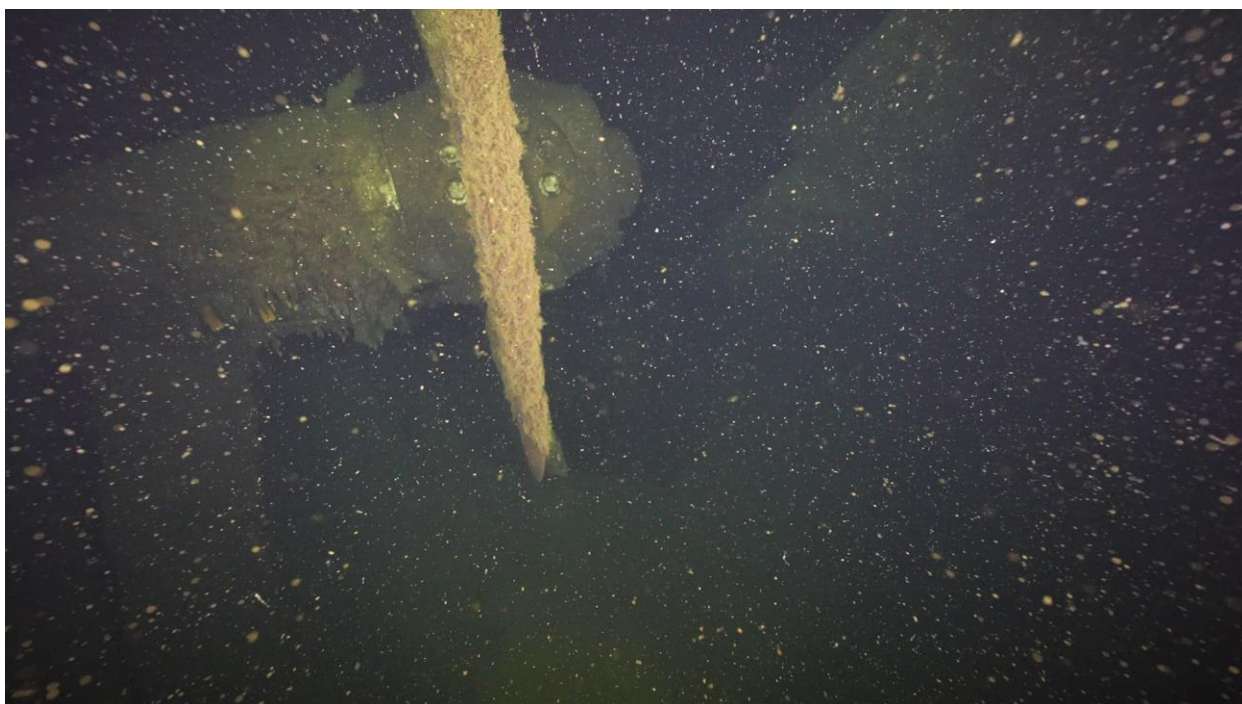
Mõlemad sõukruvid on ilma nähtavate vigastusteta.  
Sõukruvi labad on neutraalasendis: 31.40

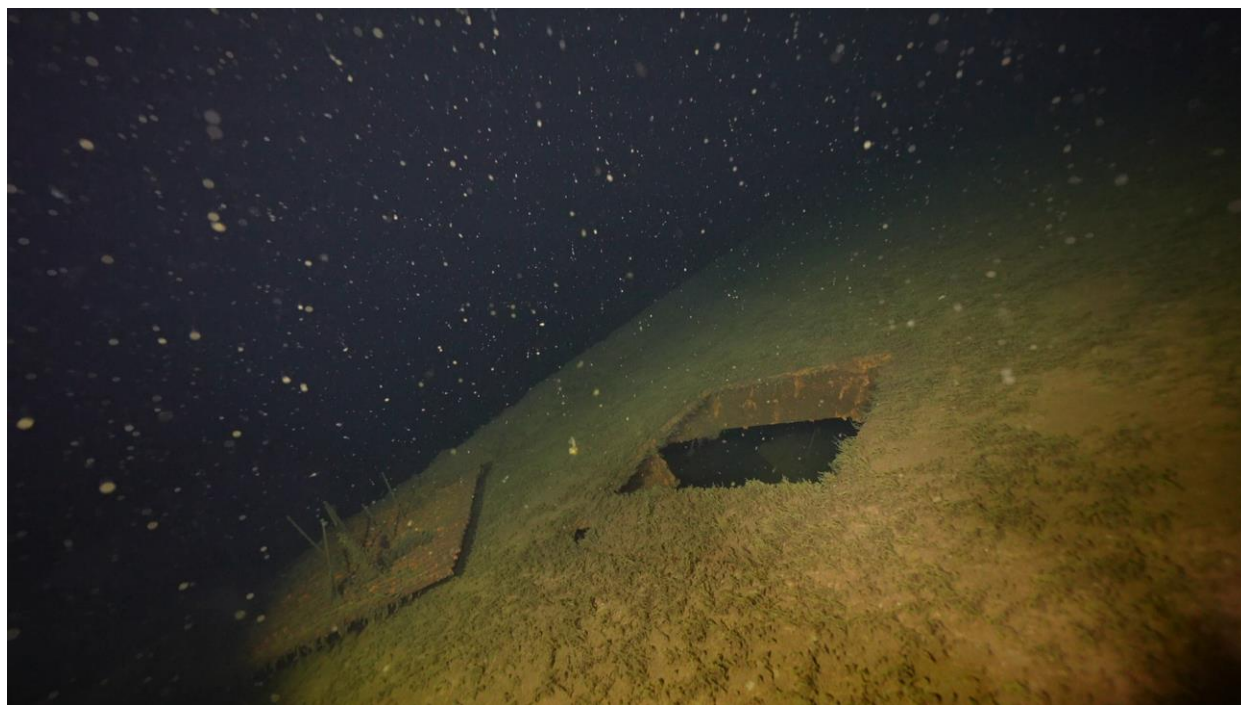
Edasi tõusti vasakule pardale (1.25.00), kus vaadeldi laeva lameda põhja keskosa seisukorda ja 1994. aasta tuukriuuringu käigus laevakeresse lõigatud vasakus pardas asuvat sisenemisava (1.35.34) ja selle sulgemiseks kasutatud metallsõrestikku koos väljalõigatud laevakere tükiga.

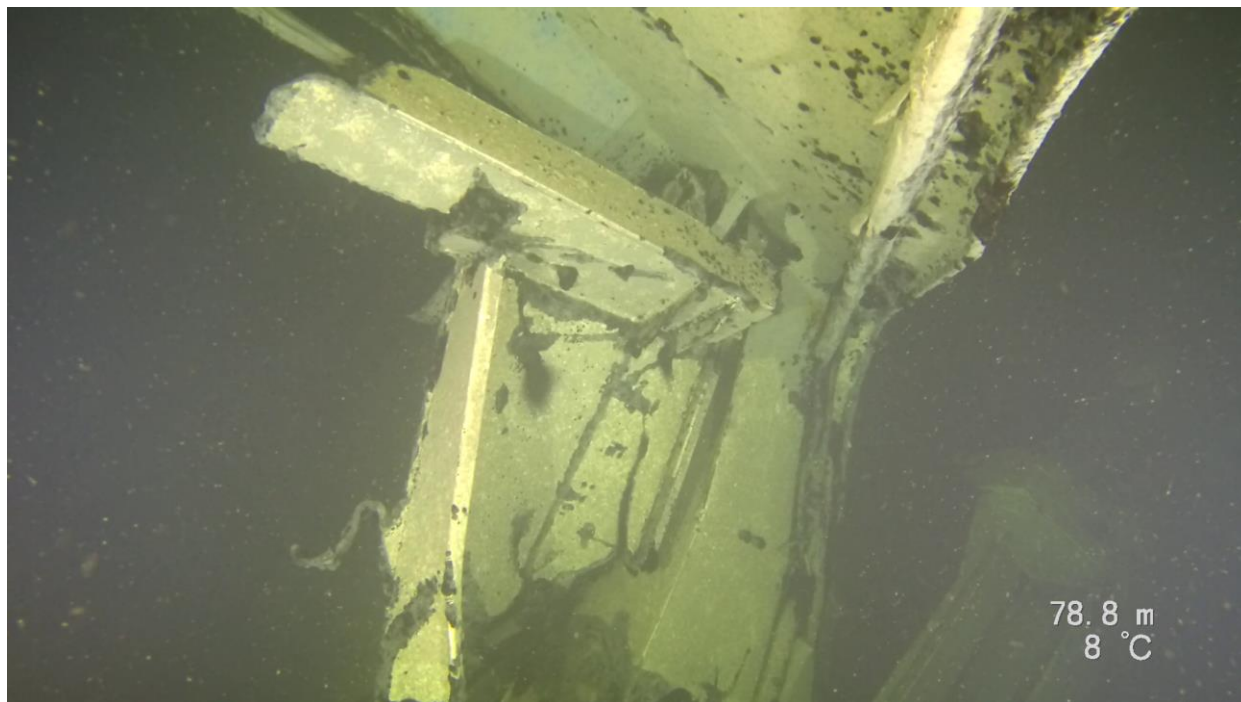
54.22 Ilmub nähtavale vöörirambi parema parda hinge külge jäänud vöörirambi nurga fragment.

55.06 Lähemal vaatlusel on näha, kuidas talastik, plaadistus ja keevised on fragmendil rebenenud. Vertikaalselt alla rippuva pikijäikusribi kõrval on näha alla rebitud ning rullitud terasplaadi riba.

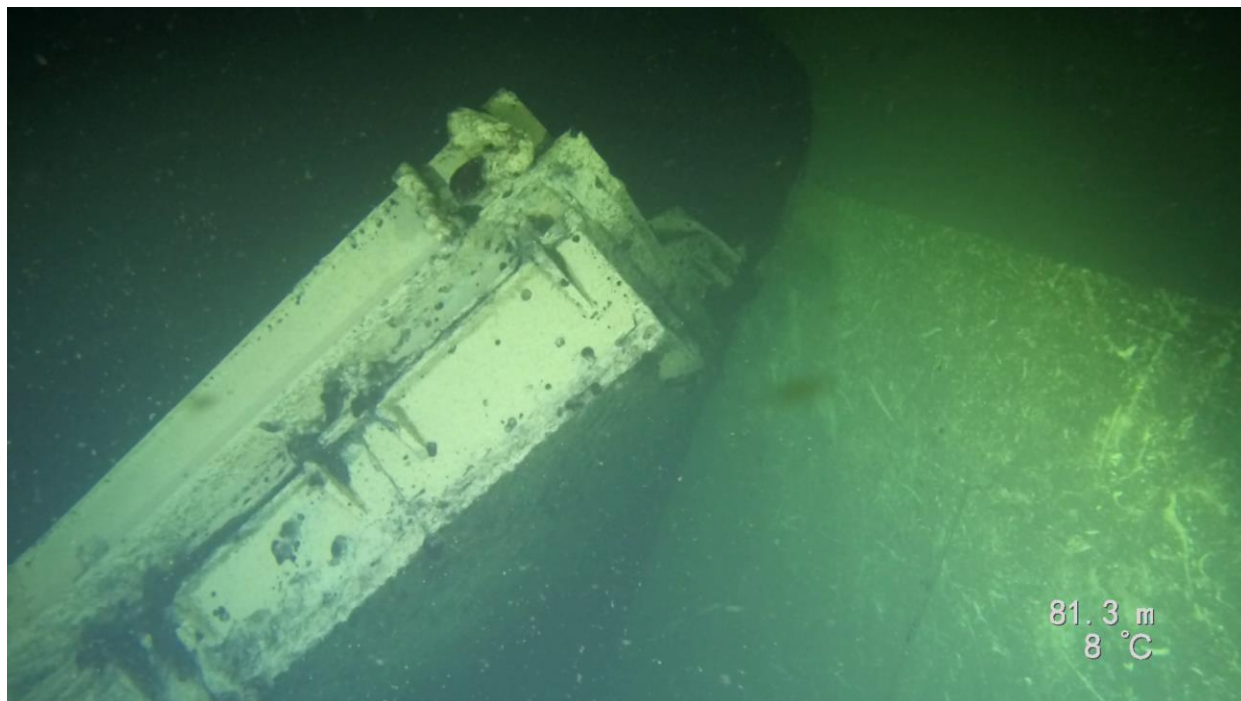
1.03.30 Uuesti vööri parema parda süvisemärkide juures ja laskutakse alla vöörirambi juurde:1.06.32

1.08.05 Vaadeldakse vöörirambi hingekõrvu, liikudes ülevalt alla ehk rambi normaalolukorra vasakult küljelt parema külje suunas. On näha, et mõlema vasaku parda hinge kõrvad on tugevalt deformeerunud, vasakult teise hinge aasad purunenud/rebenenud.

1.08.47 Parema parda kaks hinge puuduvad (on koos rambi nurgaga ära rebitud).

1.10.38 Rambi põhja keskosa vaadeldes on näha tugevaid deformatsioone ja jäikusribide väändumist mõlema parda suunas. Vöörirambi põhitaladel on hingede poolses osas kolmnurga kujuliselt sisse pressitud vigastused, mis tunduvad vastavat vöörpiigiteki kolmnurksele kontuurile.

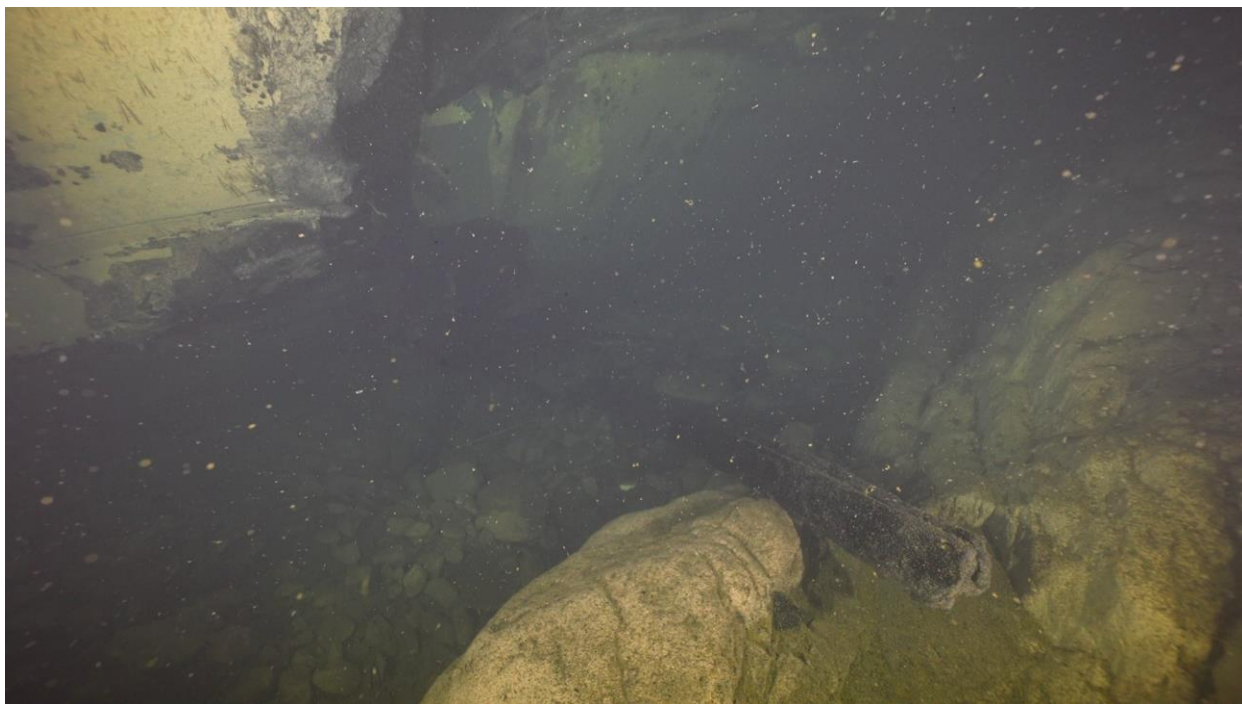
25.03 Veel järsem tõus ja vööripoolne rebend. Näha on tugevamat aluspõhja ja sellel oleva moreenikihi nõlva.

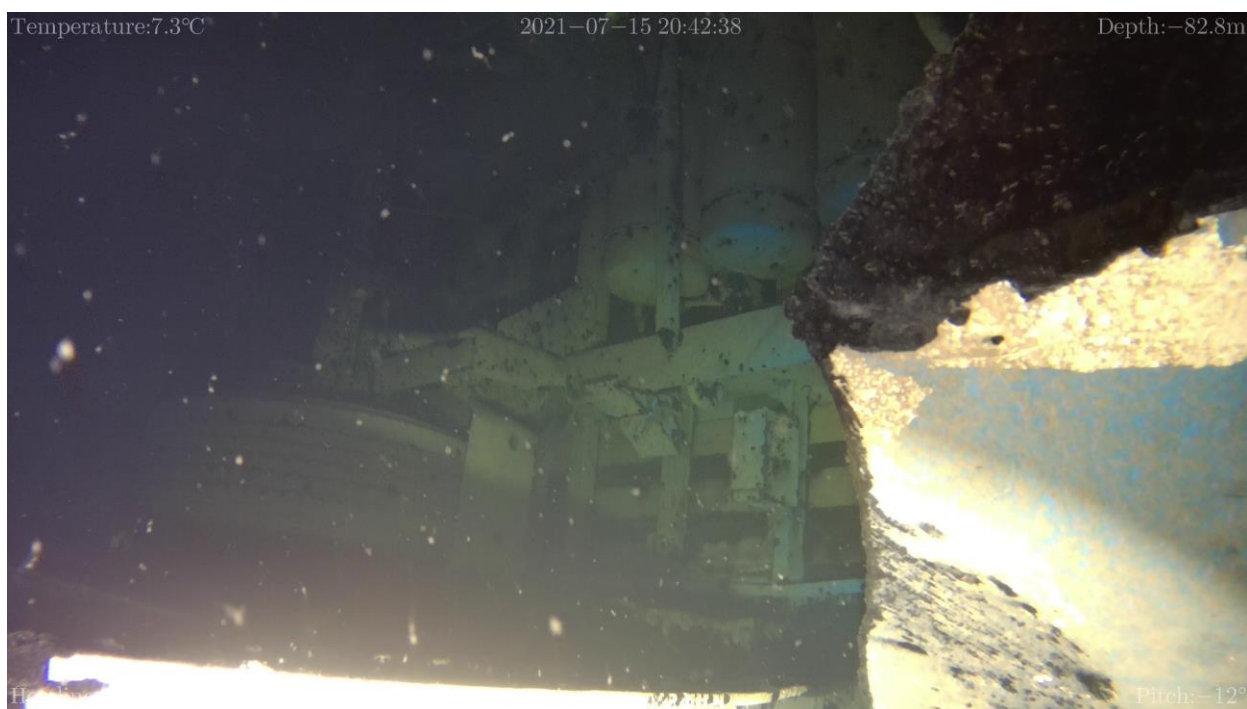
Rebend jookseb läbi laevakere 50 mm väljalaskeava juurest 82,2 m sügavusel.  
Rebendi keskosa ja rebenenud tala 83,1 m sügavusel.  
Surume drooni avasse ja näeme autotekil tagurpidi pööratud veoauto raami ja silda  
27.43

Rebendi ava on tekkinud täpselt autoteki tasandile.
