# **M/L ESTONIA**

**28. septembril 1994 toimunud kataastroofi  
tehnilisi aspekte käsitlev**

## **OSAARUANNE**

**Reisiparvlaeva ESTONIA Huku Põhjuste Uurimise Rahvusvaheline Komisjon**

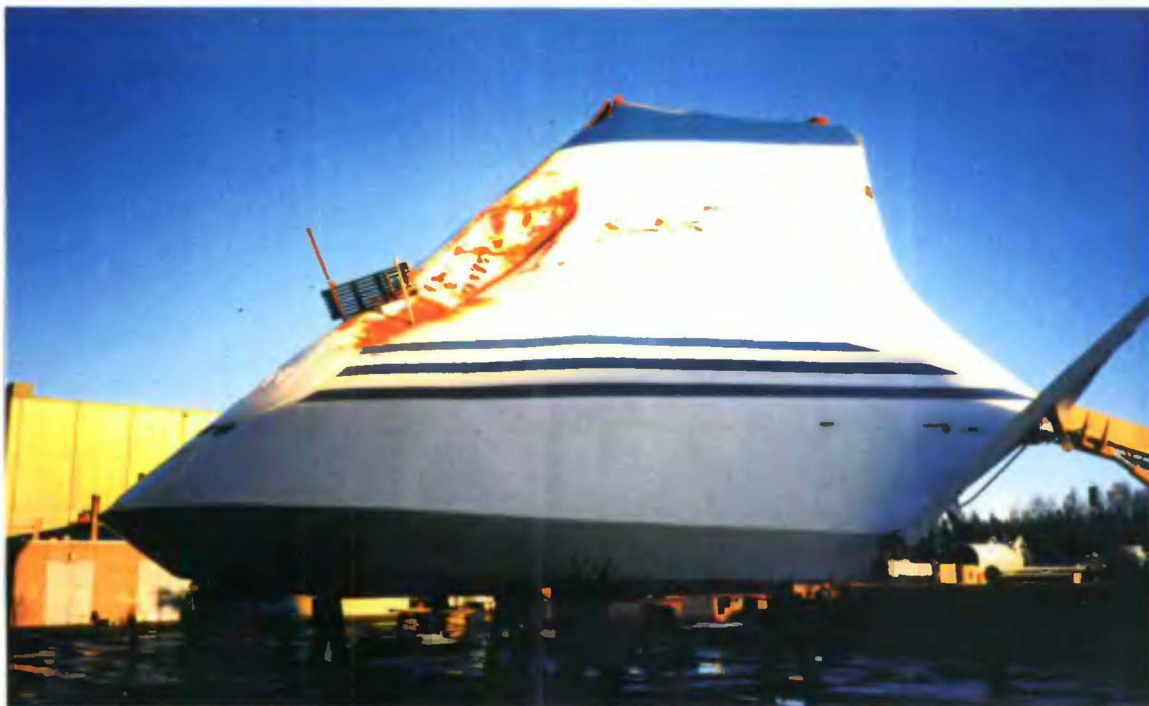
**10.1**  
Ülestõstetud  
ja kaldale too-  
dud vöörivisiir

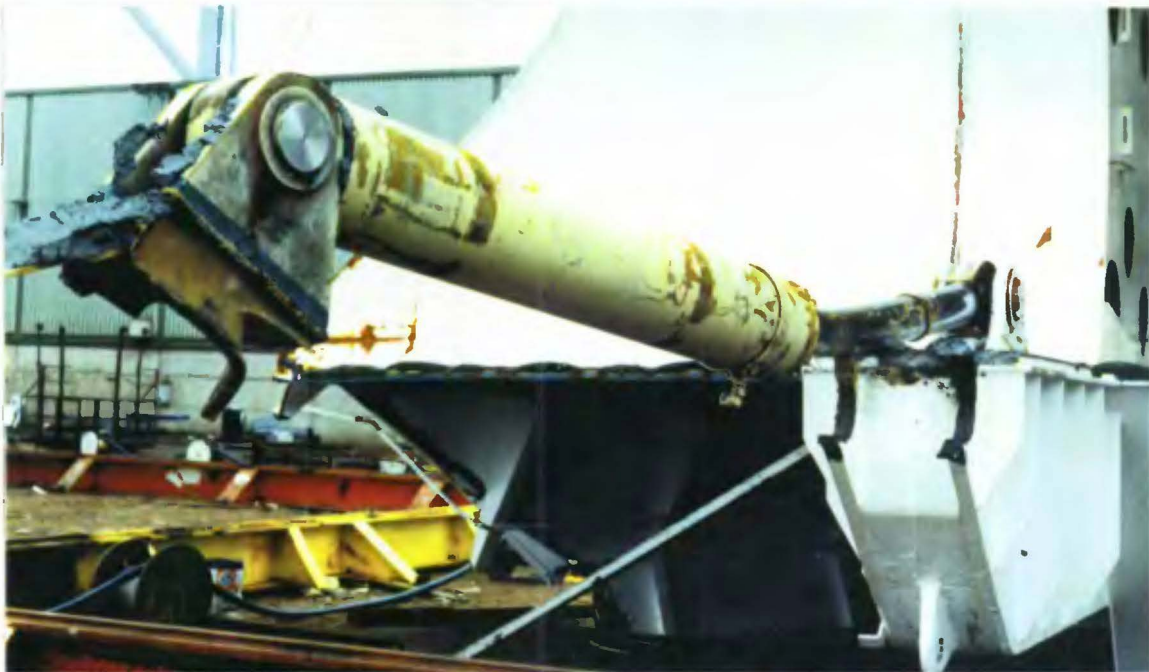
Visiiri kinnitustalade põhjaplaadistusel oli löögi- ja põrkejälgi visiiri avamiskäiturite kinnituskõrvade ümbruses, ning roheline värvi jälgi. Avamissilindrite kõrvadel oli tugevaid kriimustusjälgi mõlema paremal küljel.

**10.2**  
Visiiri  
parempoolne  
käitur

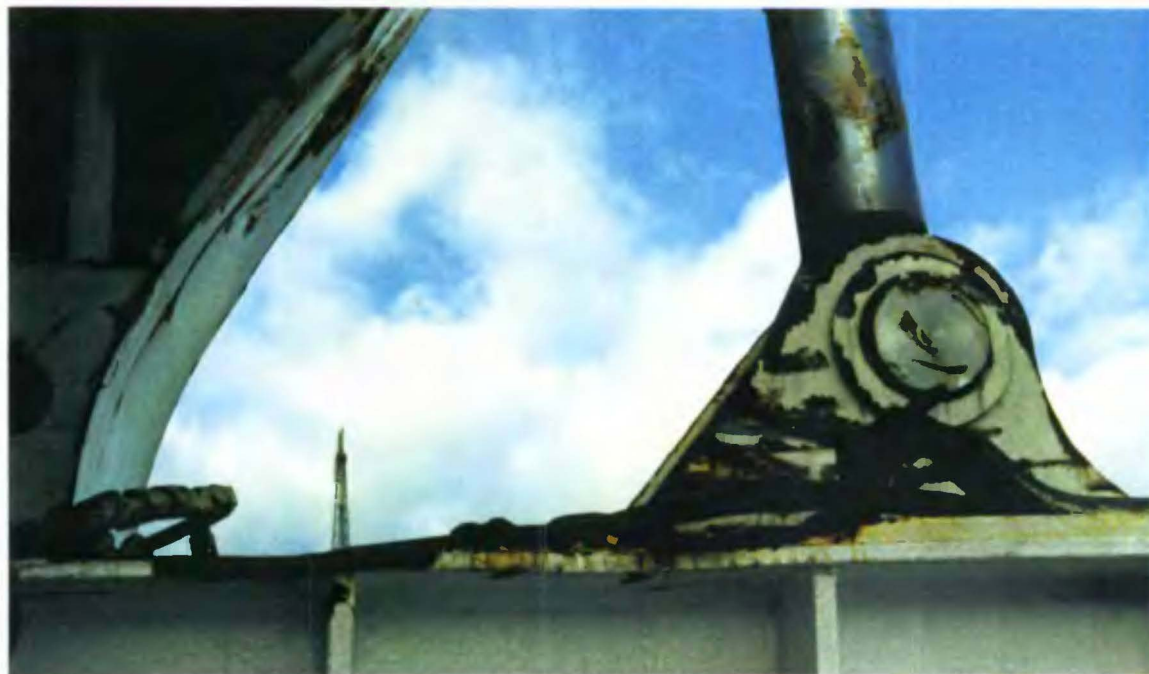
Visiiri kinnitustalade otstes asuvad hingede puksid olid talade külgsplaadistusest eraldunud külgsplaatide ja pukside ümbruse keevisõmbluste purunemise tõttu.

**10.3**  
Hinge ja  
käituri  
kinnituskõrva  
piirkonna  
kahjustused  
(paremal pool)

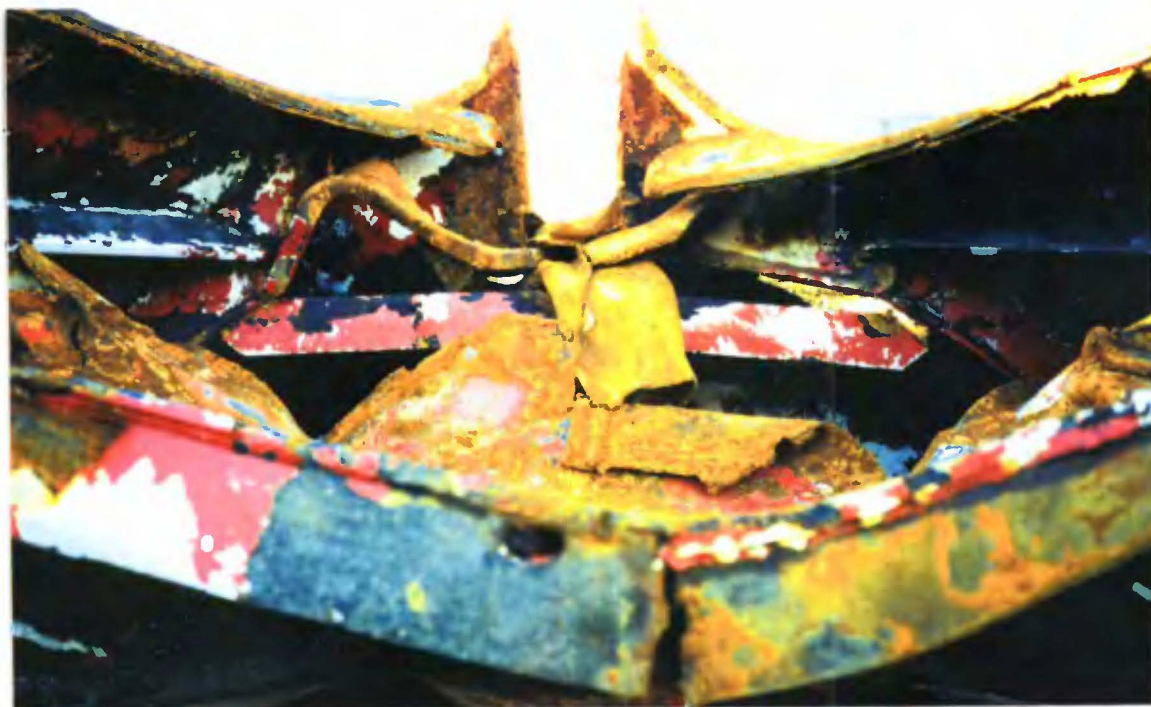
Visiiri põhi oli deformeerinud ja tugevate löögijälgedega. Põhjaluku kõrv oli omal kohal, kuid ümbritsev konstruktsioon tugevalt deformeerinud. Lukukõrva auk oli ovaalse kujuga ning selle materjalil oli näha voolamise jälgi.

10.4  
Visiiri põh-  
jastruktuuri  
kahjustused

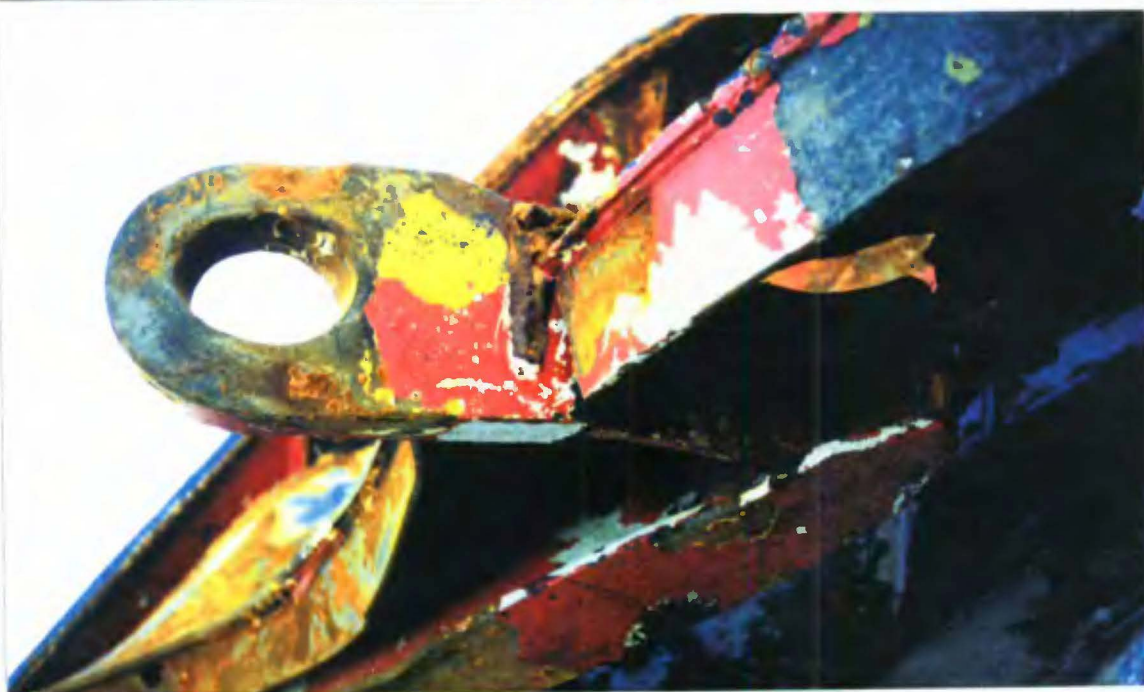
Kõrvas oli auk lukustusriivi jaoks, mille diameeter oli algselt 85 mm. Eksploatatsiooni käigus oli augu diameeter suurenenud ja pärast õnnetust oli auk ovaalne, mõõtmetega u. 90 x 105 millimeetrit. Pikenemine võis olla põhjustatud kulumisest või deformatsioonist lukustusmehhanismi purunemisel.

10.5  
Visiiri põh-  
jaluku kõrv

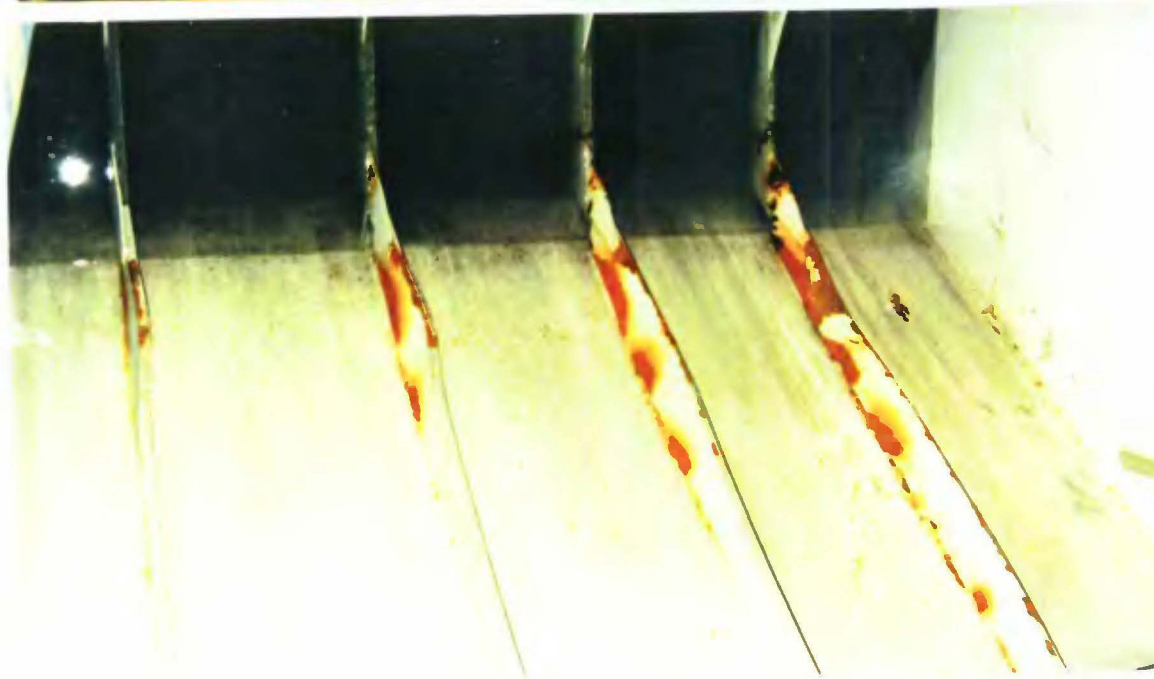
10.6  
Visiiri tekil  
asuva karbi  
tagumise  
seina kahjustused

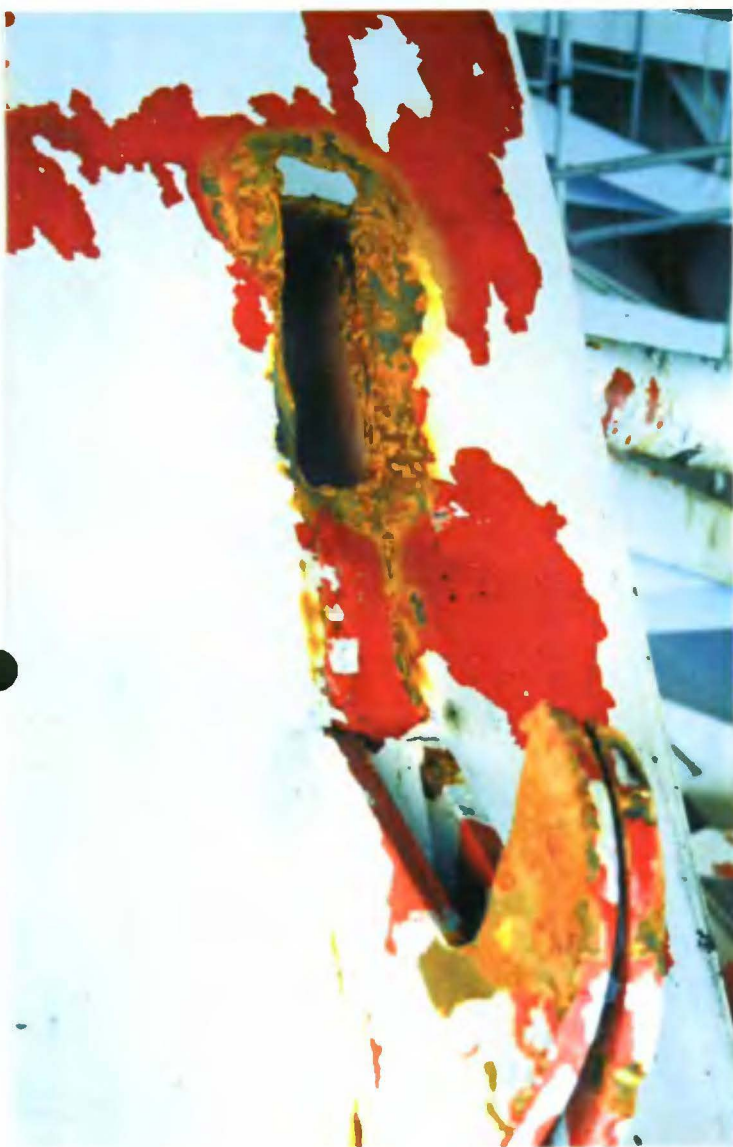
Mõlemad külgmised lukukõrvad olid vaheseinast välja rebenenud, jättes plaadistusse nelinurksed augud.

10.7 Külglukustuse kõrva eraldumisest põhjustatud kahjustused

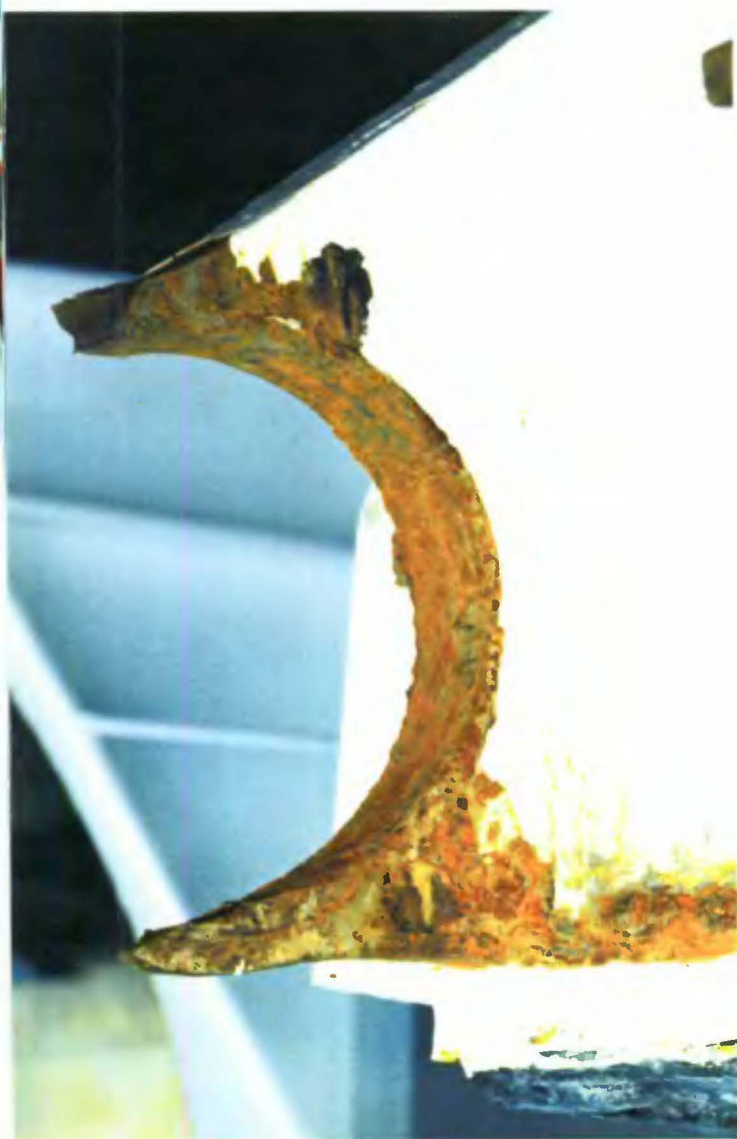
10.8 Visiiri purunenud hing

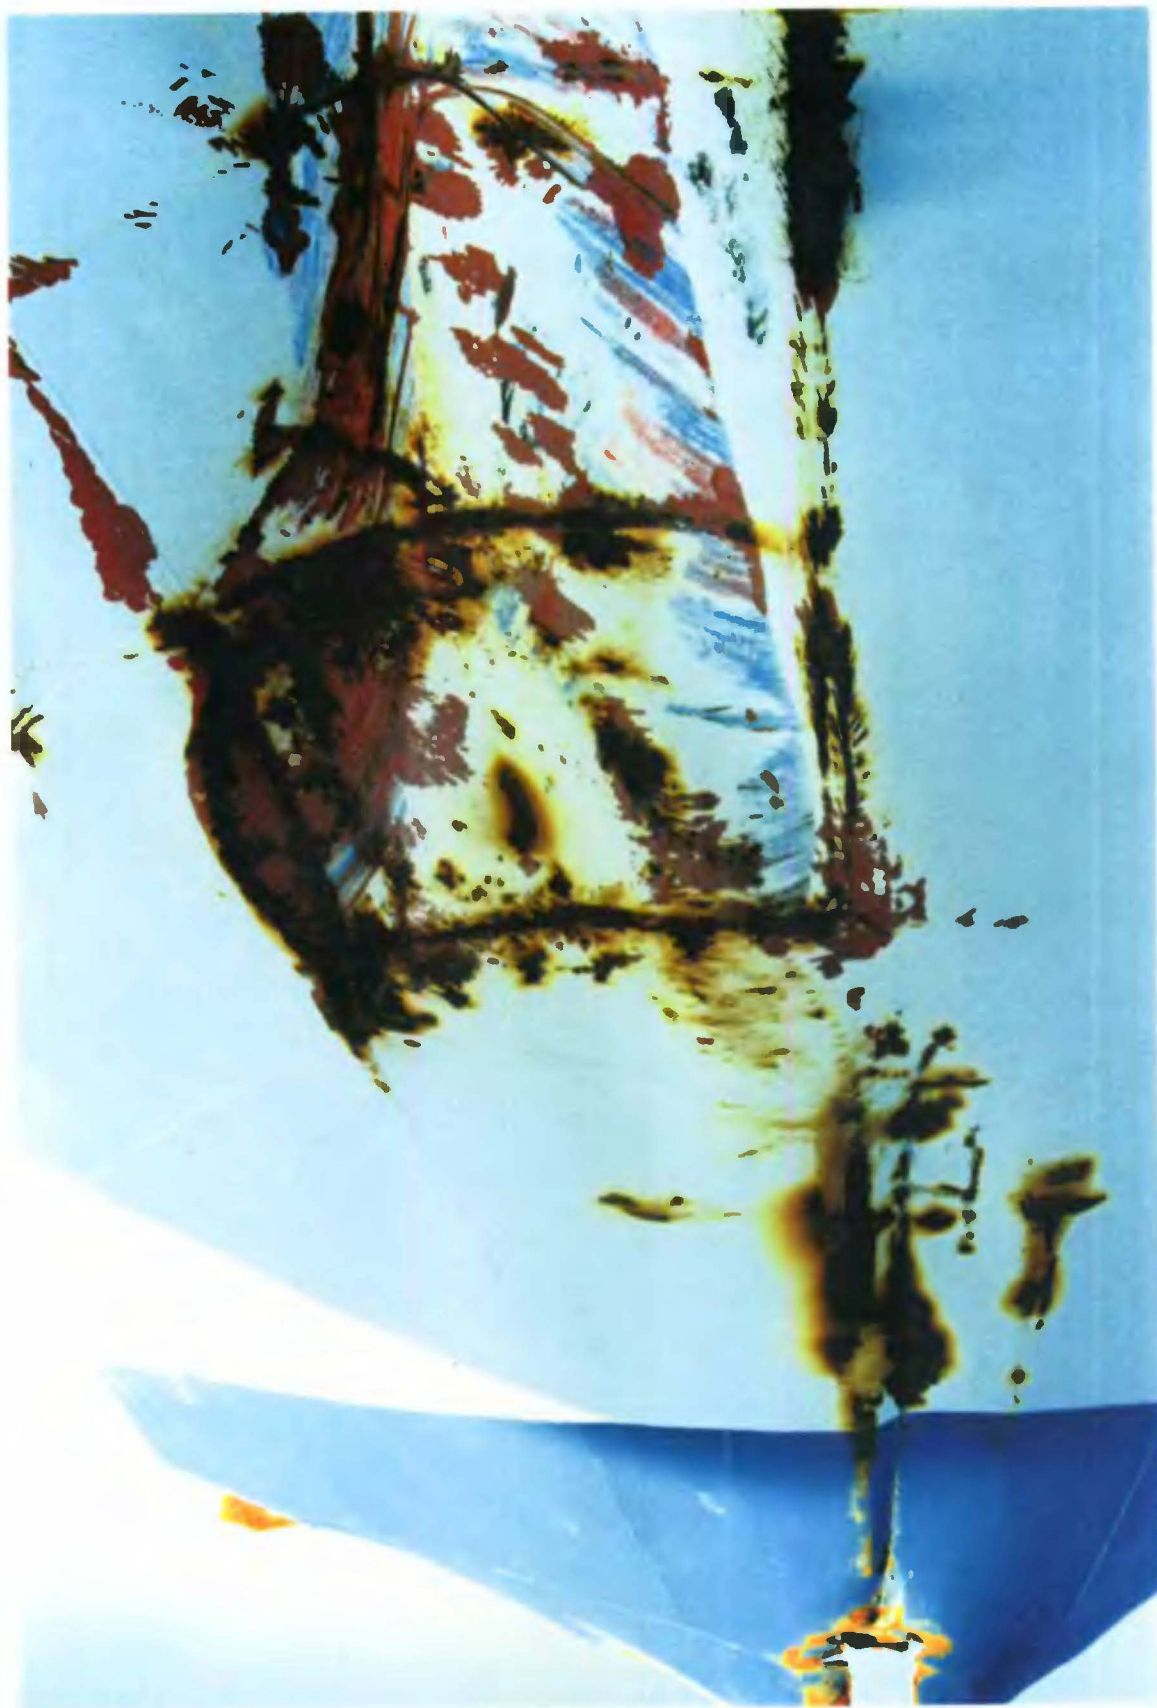
Visiiri välisplaadistuse esiküljel, täävist pisut paremal, oli ulatuslik deformatsioon.

Pärast keevituste rebenemist oli massiivne vöörtäav visiirist eraldunud.

10.9 Visiiri esikülje vigastused, milles nähtub ka vöörtäävi eraldumine

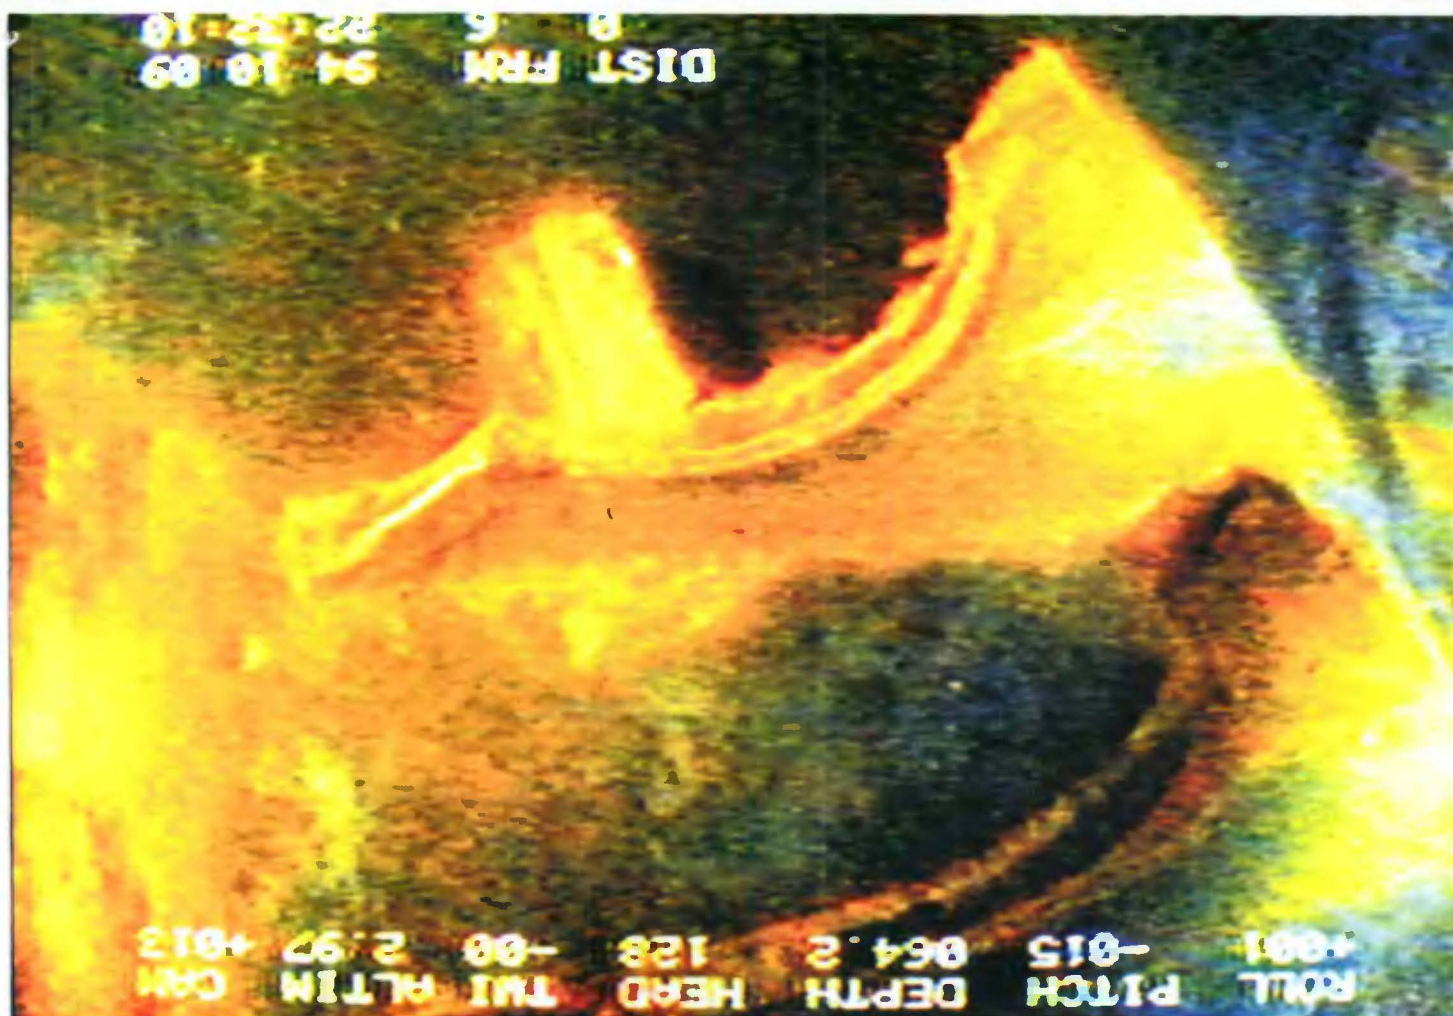
11.1 Põhjaluku purunenud kinnituskõrvad

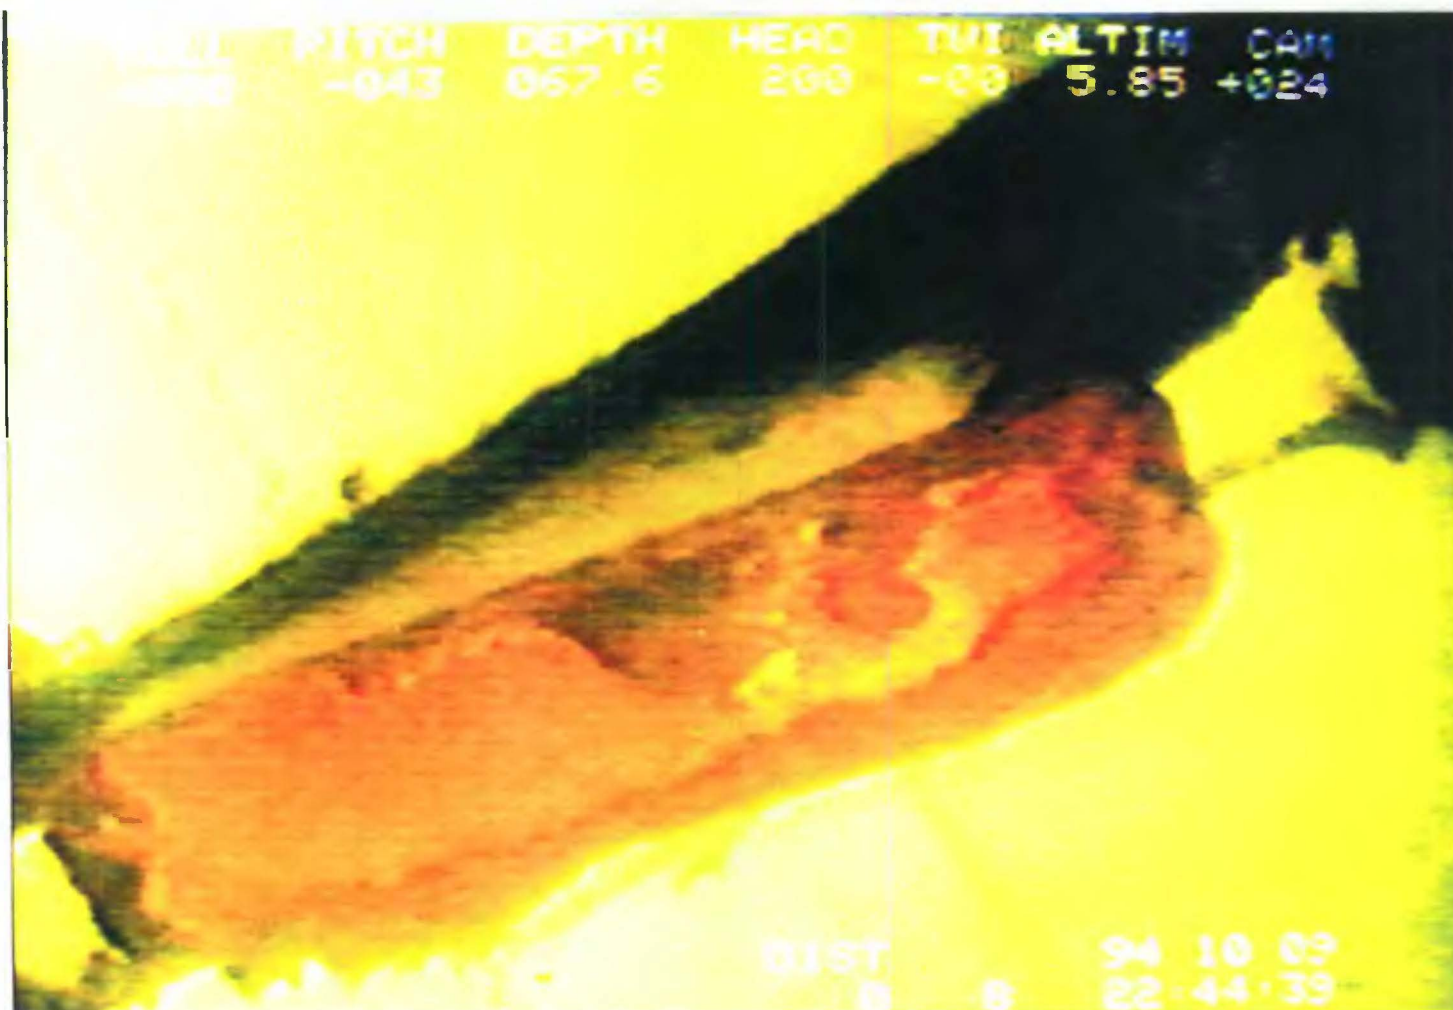
11.2 Külglugu kõrva põhjaosa

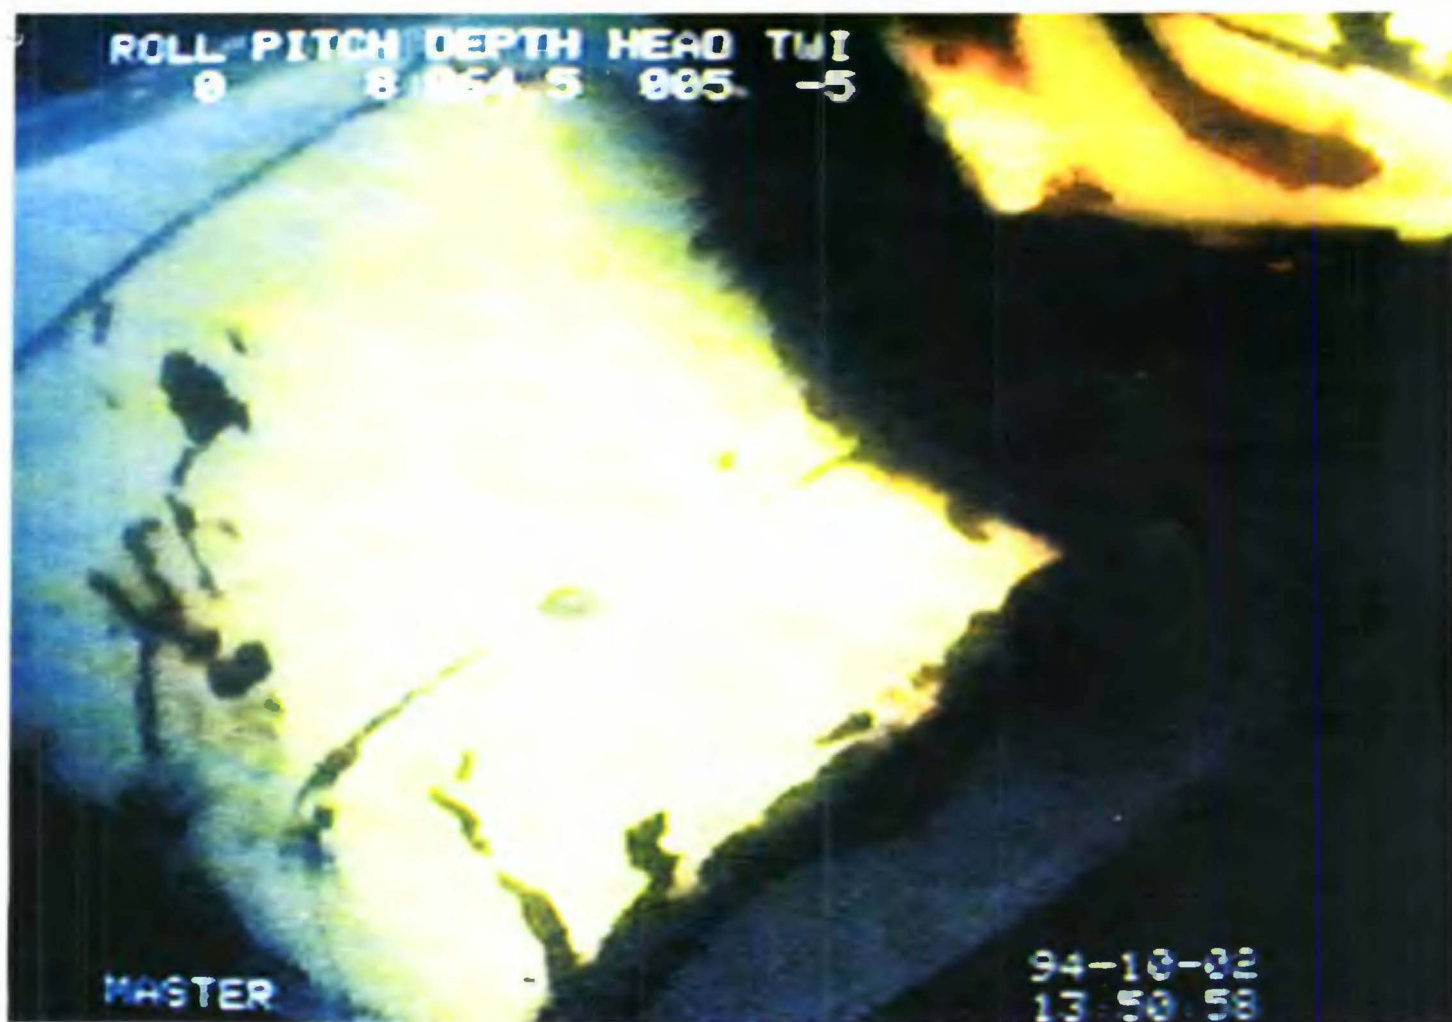
11.5 Visiiri liikumise ajal käituri poolt eesmisele vaheseinale põhjustatud kahjustused

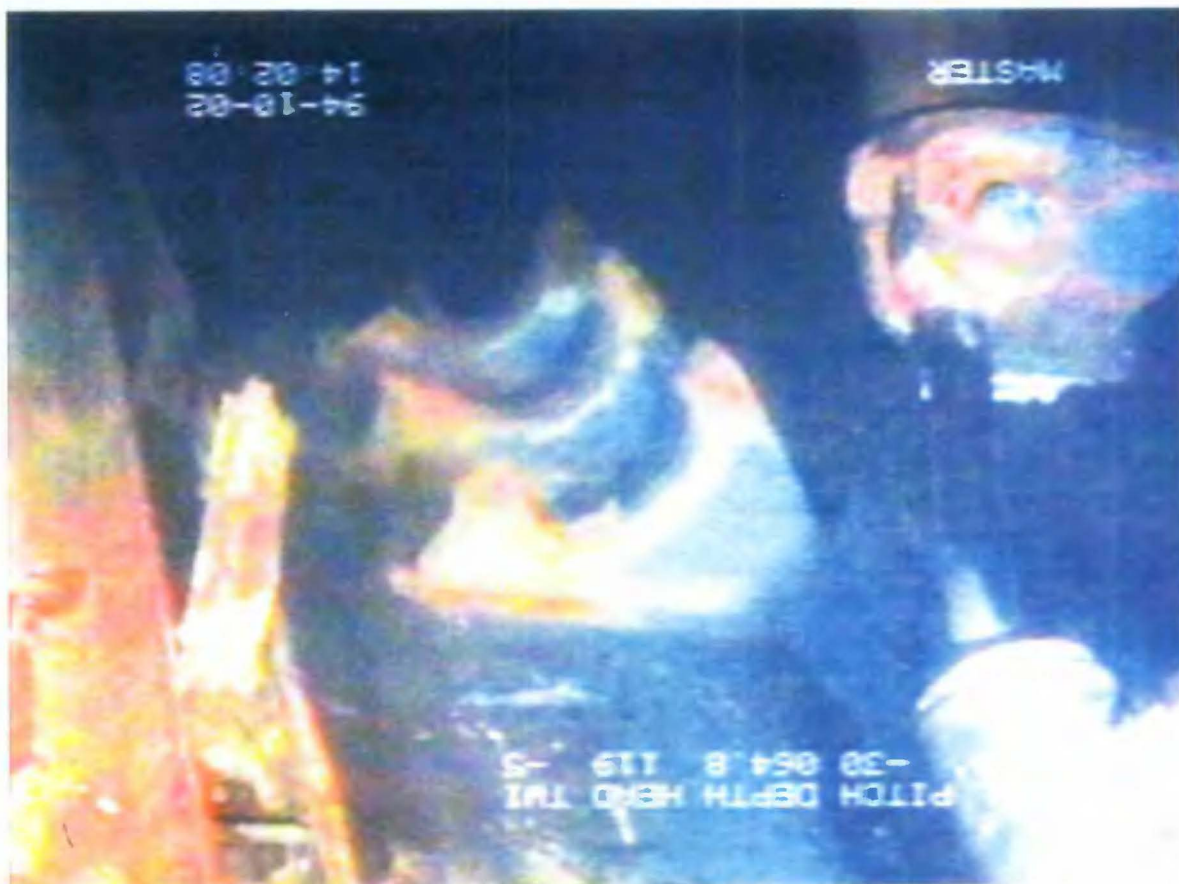
12 Põhjalukustusseadme polt ja purunenud kõrvad

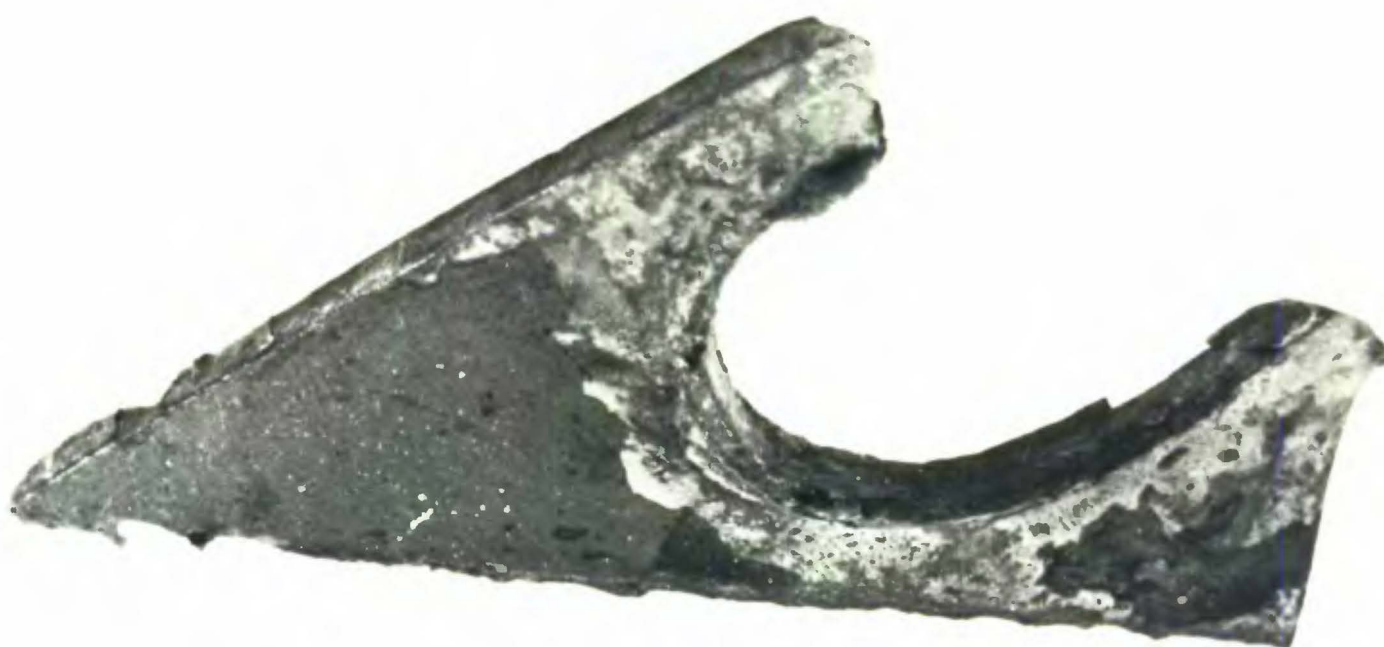
13 Põhjalukustusseadme purunenud kõrva detailid
