## UURINGUAKT nr 23U-AR0075

Tallinn, Tervise 20

| <b>Asjaolud</b> | parvlaev Estonia esialgse hindamise raames perioodil 19-25.07.2023 lõigati laeva vraki paremas pardas oleva augu juurest välja metallitükk |
| <b>Ülesanne</b> | Kas esitatud metallitükil leidub kontakti või kokkupõrke jälgi metallist eseme/objektiga? |

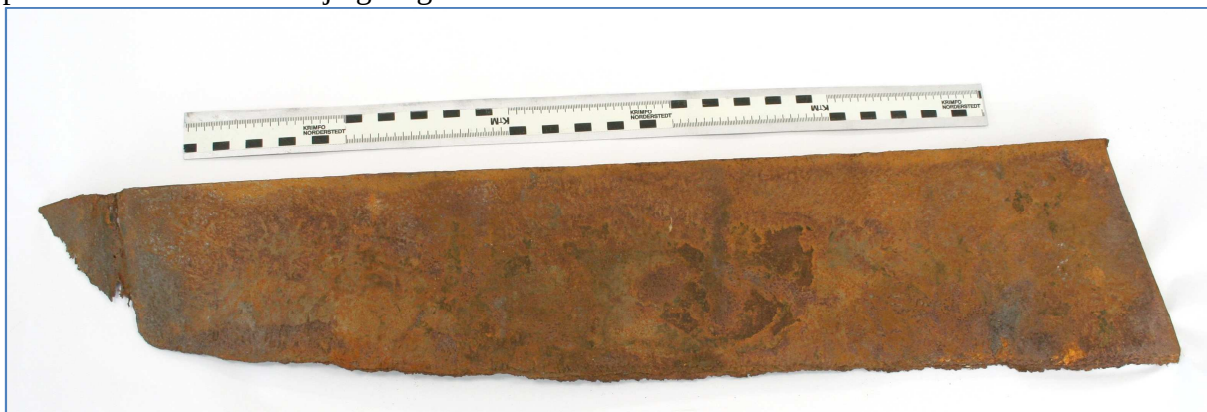
Uuringuks esitati piklik ribakujuline metallplaadi tükk (pilt 1). Plaadi paksus on vahemikus 13 – 13,5 mm, ligikaudne pikkus on 66,5 cm ja laius laiema koha juures 14,5 cm. Riba on nelinurkse kujuga, millel on üks pikem sirge lõikeserv ja üks lühem sirge lõikeserv. Teine pikem serv on rebenemisjälgedega.

Pilt 1 Uuringuks esitatud metallitükk, vaade kumera külje poolt

Esitatud metallitükki sise ja välispindasid ning rebenenud serva uuriti stereomikroskoobi Leica M300 DENT abil erinevatel suurendustel. Värvkate on tõenäoliselt eraldunud ning pind on korrodeerunud. Mehaanilise kontakti jälgi etallist esemega ei täheldatud ja ülekandunud materjali ei leitud. Pind on ühtlaselt korrodeerunud, pinnal ei leidu sügavaid kriimustusi ega hõõrdejälgi. Väiksemad võimalikud kontakti jäljed on korrosiooni ja värvkatte eraldumise tõttu tõenäoliselt hävinud.

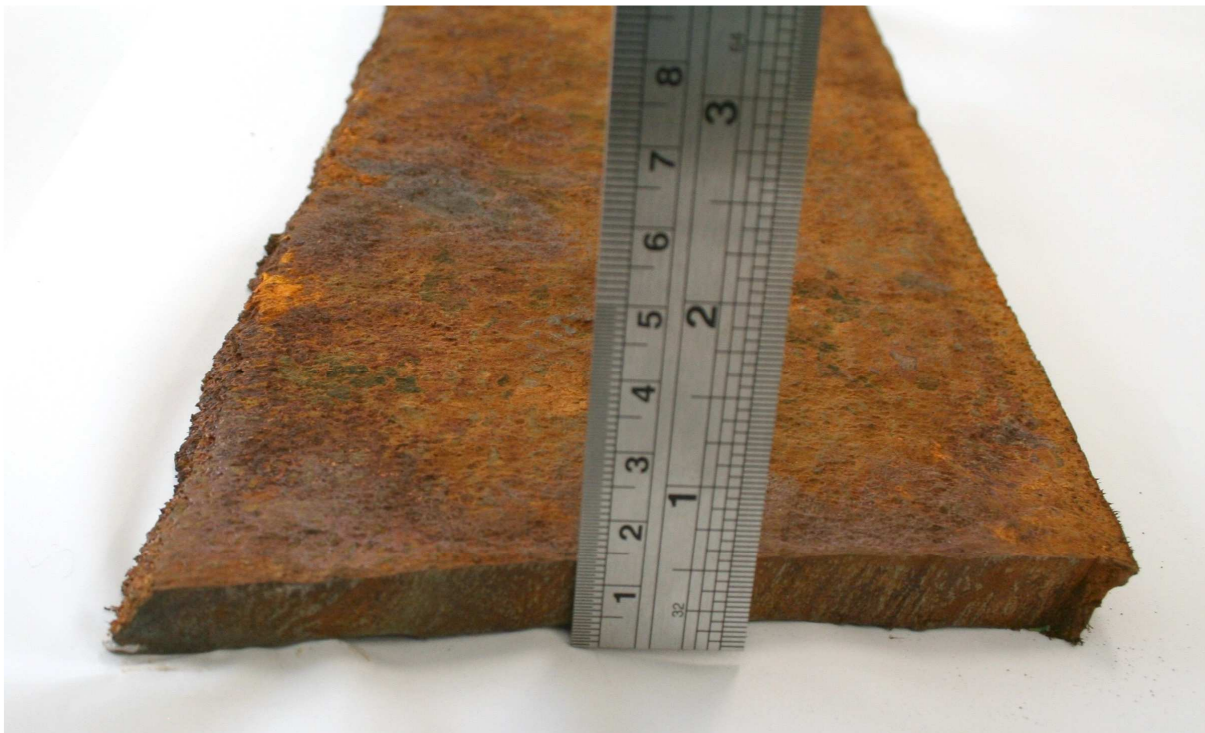
Tutvumismaterjali põhjal on uuritav metalliriba välja lõigatud laeva keres paikneva augu servast. Serv on kaardunud laeva sisemuse suunas. Väljalõigatud riba on kaardus ja värvkate on tõenäoliselt eraldunud (pilt 2).

Pilt 2 metalliriba kumerus

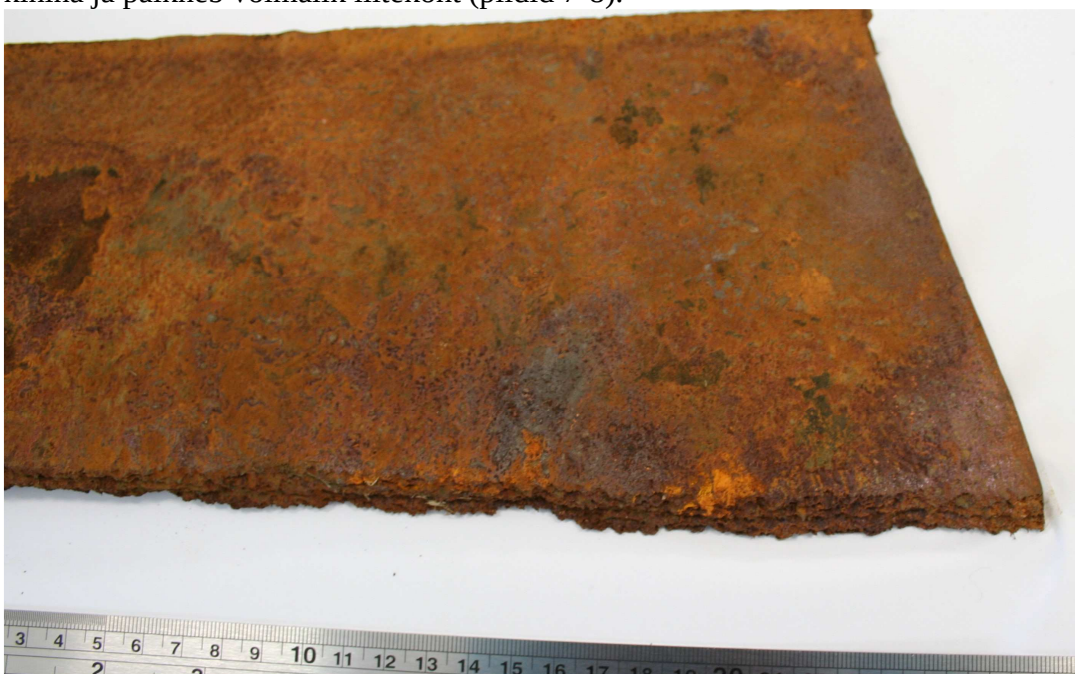
Pilt 3 metalliriba rebenenud serv, laevakere väliskülje vaade.

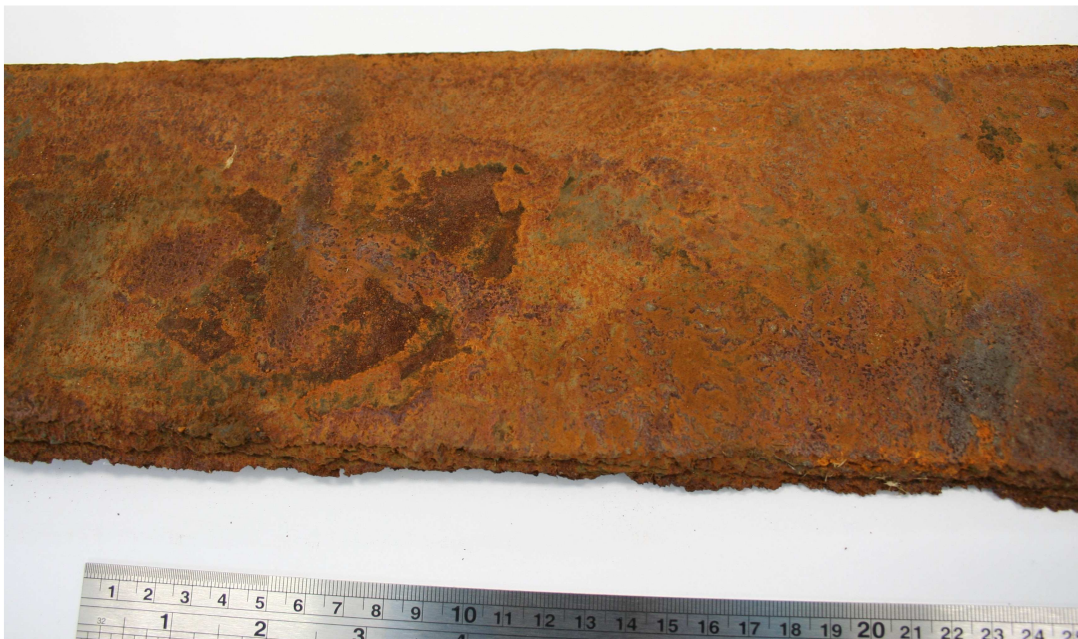
Pilt 4 metalliriba rebenenud serv, laevakere väliskülje vaade.

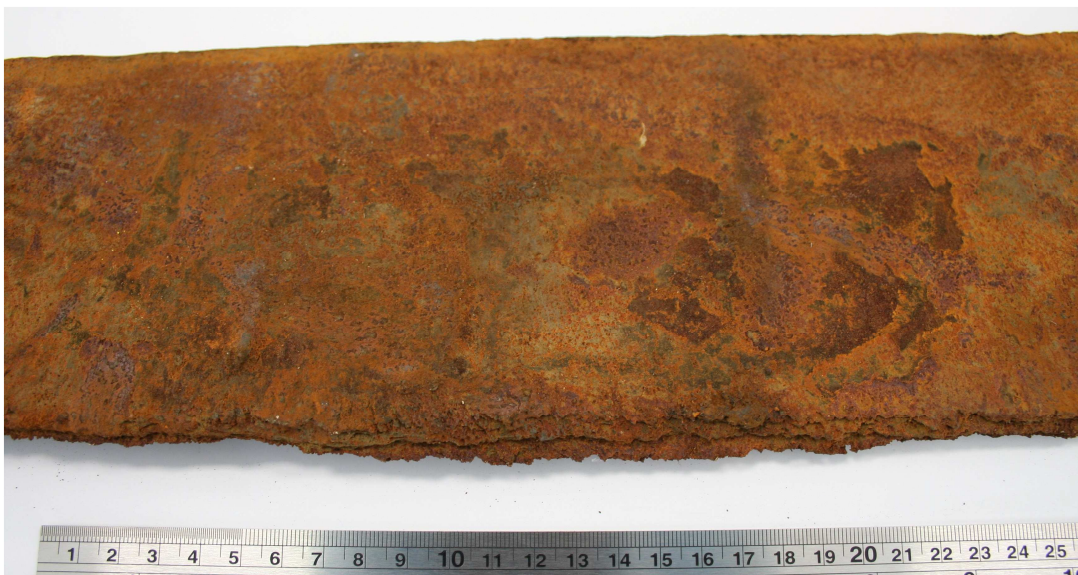
Pilt 5 metalliriba rebenenud serv, laevakere väliskülje vaade.

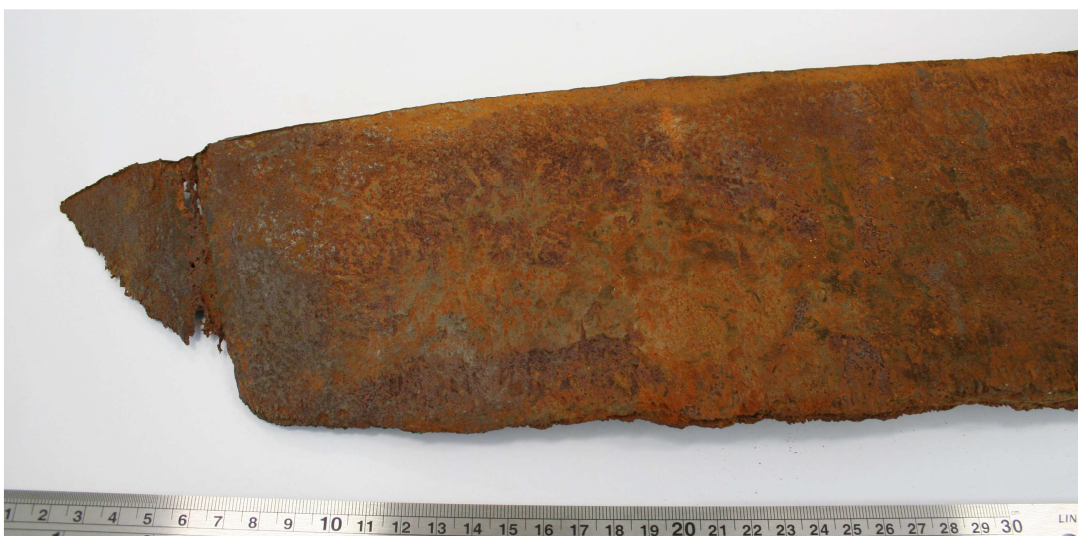
Tutvumismaterjali piltide põhjal on metalliriba kumer pool leavakere väliskülg. Piltidelt on näha on väljalõigatud tüki rebenenud serva vastasserv, mis on paindunud ja nihkunud laeva sisemuse suunas. Liikudes leavakerel alla poole, jätkub väljalõikest väljaspool olev rebenenud serv praona laeva keres ja lõpeb teatud kaugusel. Metalliriba paksus väheneb rebenenud serva läheduses venimise tõttu. Rebenenud serva paksus jääb enamjaolt vahemikku 9,5 – 11 mm (pildid 3-6), vähenedes veelgi riba teravnurkse tipu juures (pilt 6), kus materjal on eraldunud kihina ja paikneb võimalik liitekoht (pildid 7-8).

Pilt 6 metalliriba rebenenud serv, laevakere väliskülje vaade.

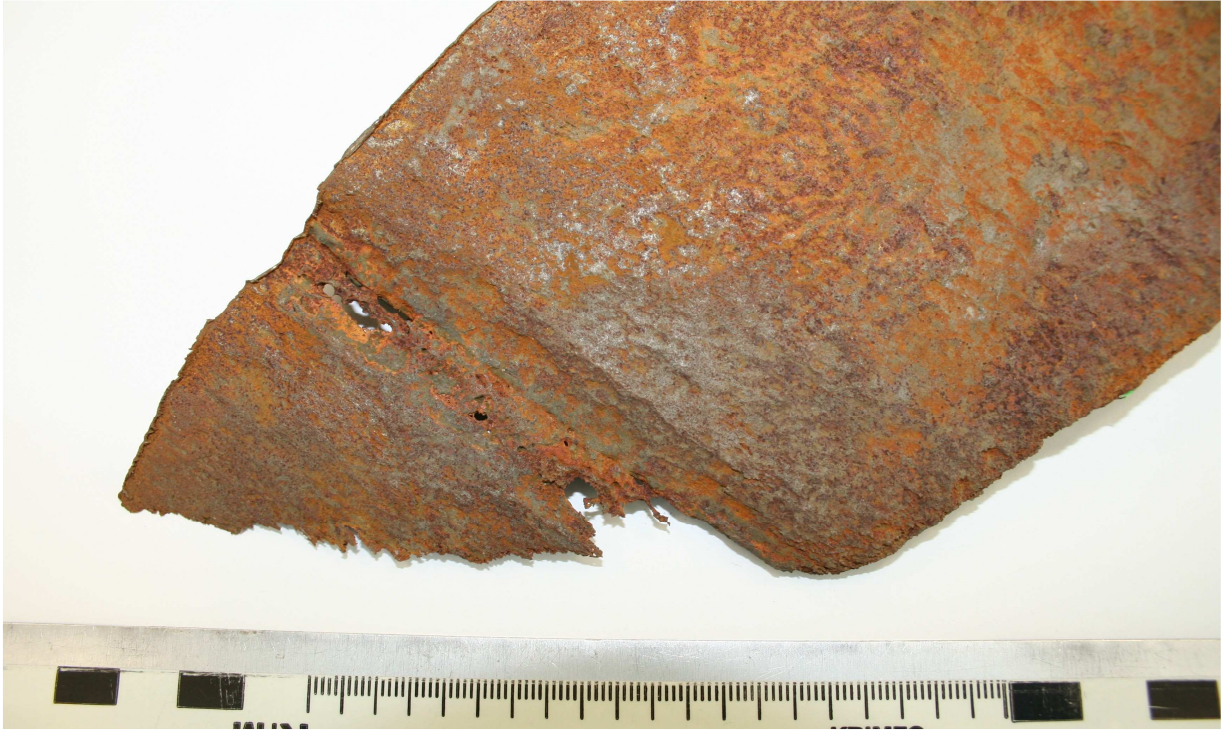
Pilt 7 metalliriba rebenenud serv, laevakere väliskülje vaade, võimalik liitekoht.

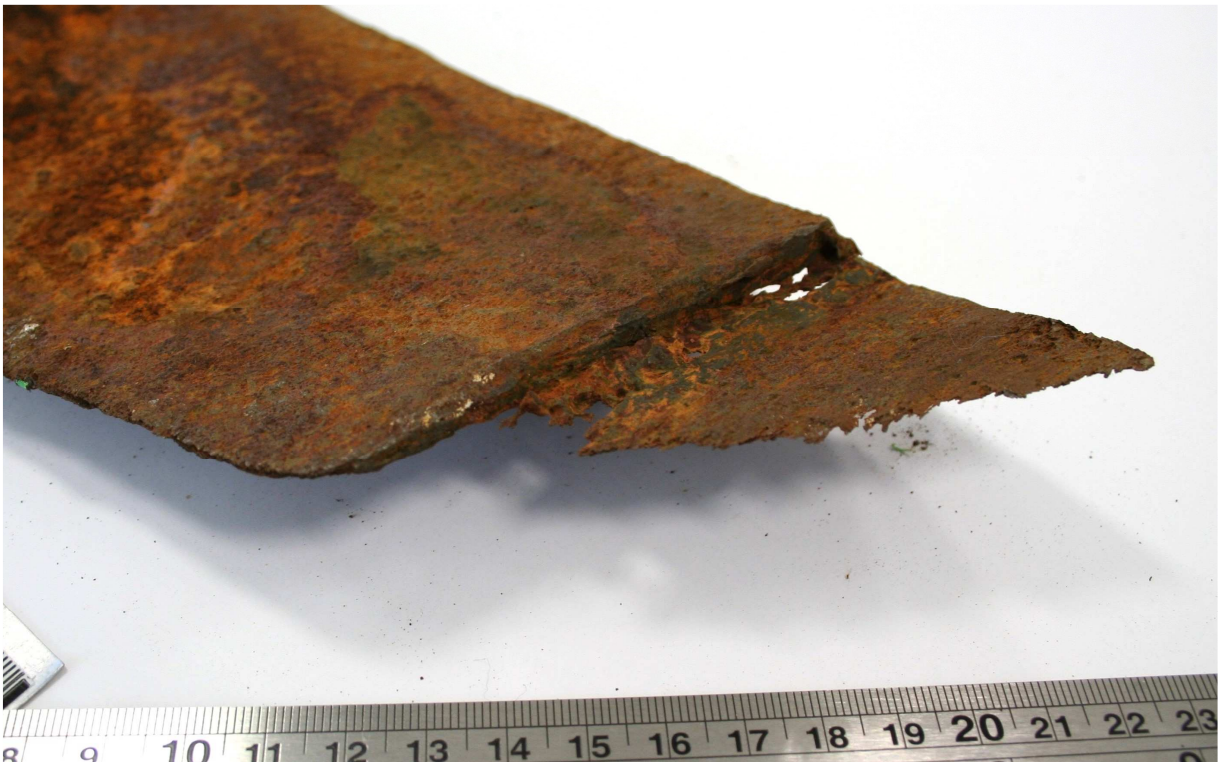
Pilt 8 metalliriba rebenenud serv, laevakere sisekülje vaade, võimalik liitekoht.
