# Parvlaeva Estonia esialgse hindamise hetkeseis

29. juuni 2022

# Parvlaeva Estonia esialgne hindamine

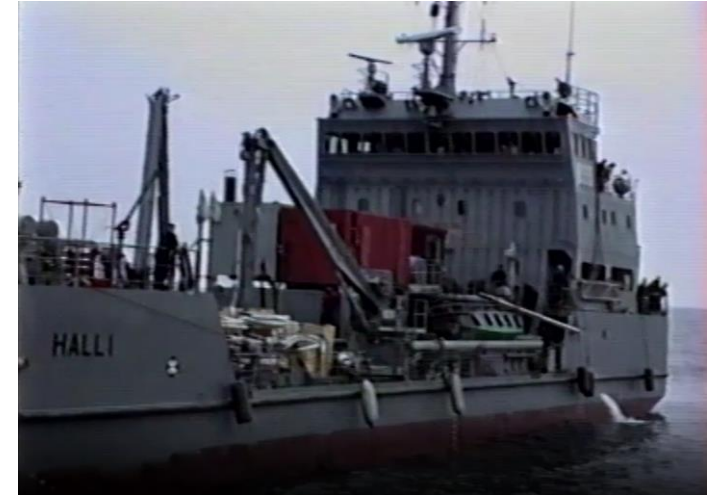
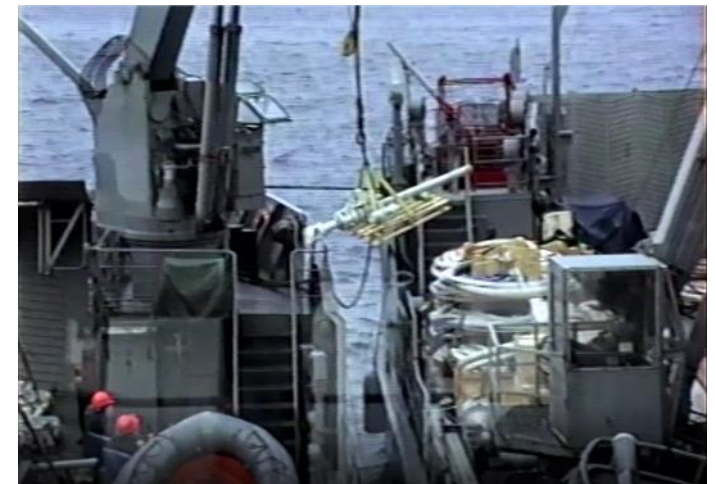
# Kütuse eemaldamine 1996. aastal

- Töid juhtis Soome Keskkonnainstituut (SYKE)
- Partnerid Norrast Frank Mohn As ja Northern Engineering As ning Soomest Taifun Engineering Oy ja Alfons Håkans Oy
- Tööd viidi läbi 09.04.-01.05.1996 ja 30.05.-20.06.1996 laevalt Halli, toetas reostustõrjelaev Hylje

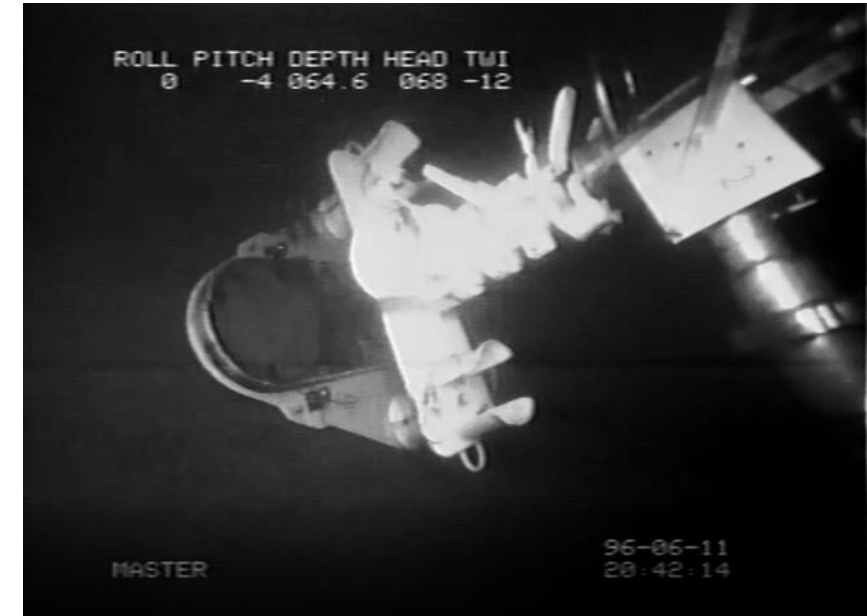
# Kütuse eemaldamine 1996. aastal

- Kokku eemaldati umbes 230-250 m<sup>3</sup> õli (kütuseid), lisaks korjas reostustõrjelaev Hylje merepinnalt umbes 8 m<sup>3</sup> õli
- Tühjendati 13+2 tanki nii palju kui võimalik
- JAIC-i lõpparuande ja reederi arvutuste kohaselt oli laevas 316 m<sup>3</sup> (261 m<sup>3</sup> IFO + 43 m<sup>3</sup> MDO + 12 m<sup>3</sup> gas oil) õlisid, s.t eemaldada suudeti maksimaalselt umbes 80%
