## *EL21-Estonia*

Aruanne parvlaeva Estonia vraki asukoha uuringu kohta uurimislaeva Electra kasutades

Aruanne uurimislaevaga Electra läbi viidud parvlaeva Estonia vraki asukoha  
uuringu kohta

**8.–15. juuli 2021**

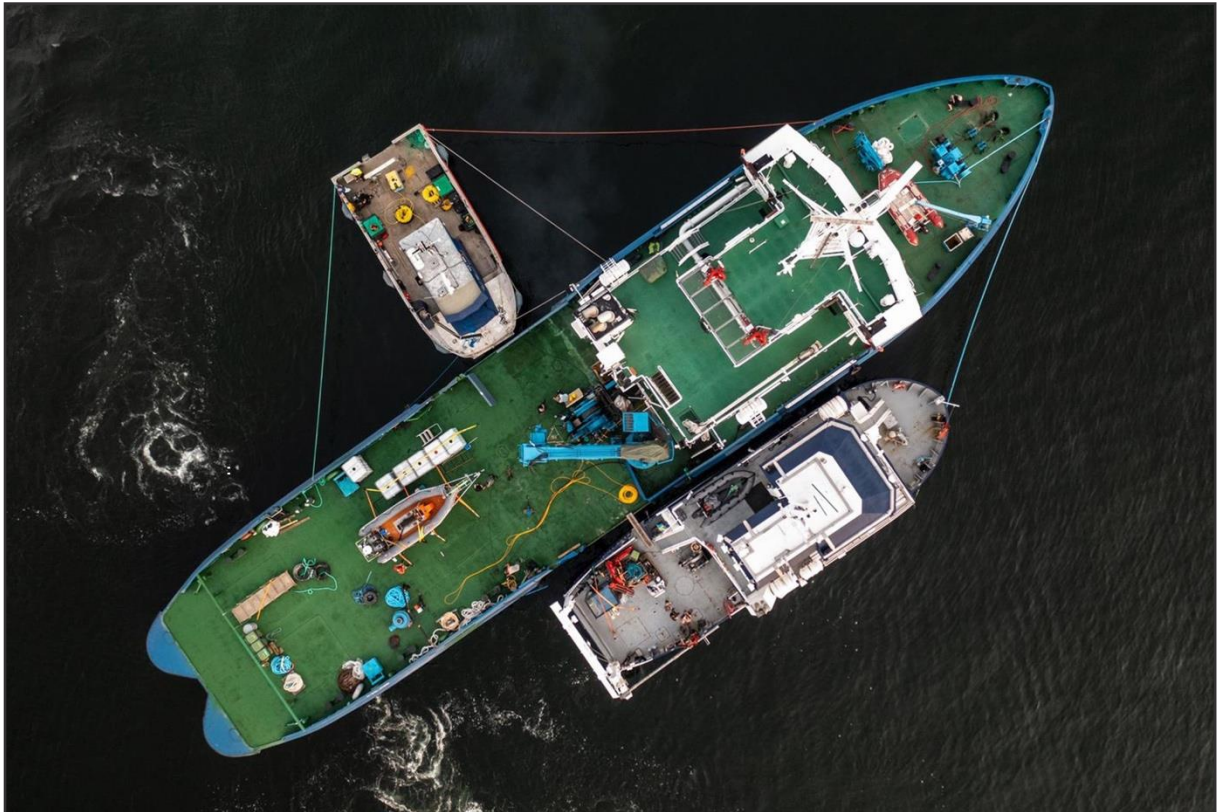
Foto 11. Aerofoto parvlaeva Estonia vraki uurimises osalenud kolmest laevast. Üleval: Subsurveyor VLT089, mida kasutatakse ROV (allveeroboti) kasutamiseks; keskel: 58 m pikkune Eesti jäälõhkuja EVA-316, mida kasutati varustuslaevana ja mida Abbott Acoustics kasutas platvormina parvlaeva Estonia akustiliseks pildinduseks skannimissonari abil; all: Stockholmi ülikooli 24 m pikkune uurimislav Electra, mis tegeles geofüüsikalise kaardistamise, geoloogilise põhjaproovivõtu ja okeanograafilise tööga. Foto: Madis Veltman, Postimees

Uurimislaeva Electra toetas Eesti jäämurdja EVA-316, millelt tehti parvlaevast Estonia suure eraldusvõimega akustilisi kujutisi, kasutades Mesotechi skannimissonarit, mis paigutati kindlatesse kohtadesse merepõhjal ja laevavrakil. Skannimissonari tulemused on esitatud eraldi Abbotti aruandes (2021). Igapäevased ekspeditsiooni märkmed on esitatud lisas 1.

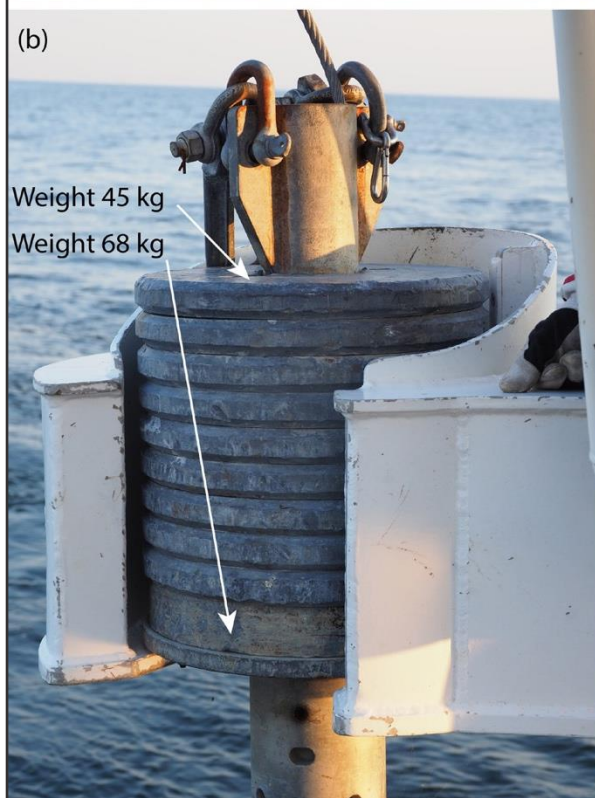
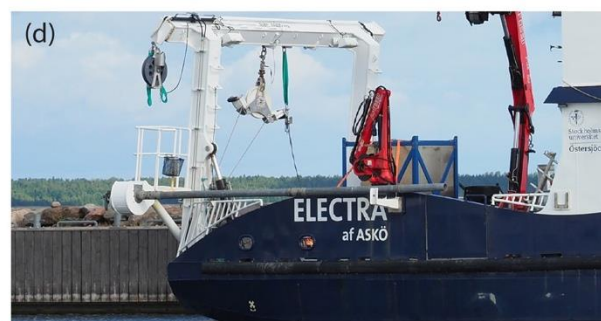
Foto M2. Uurimislaeva Electra põhjaproovivõtu süsteem. (a) Pinnasepuuril on parempardal käivitamissüsteem. Teki ahtriosas on kaasaskantav külmik puursüdämike hoiustamiseks. (b) 473 kg tinaraskustega lastitud pinnasepuuri pea. (c) Põhjaproovivõtu vints (InterOcean, mudel 10031-20HLW, hüdrauliline), varustatud 600 m ja 11,43 mm läbimõõduga trossiga (Rochester A302799). (d) Pinnasepuuri käitlemise süsteem. Fotod: Martin Jakobsson (a ja c on taaskasutatud varasematest reisiaruannetest).  
Fotod: Martin Jakobsson

Pinnasepuuri käivitamiseks A-raami kaudu (foto M2c) kasutatakse hüdraulilist vintsi InterOcean (mudel 1003120HLW), mis on varustatud 600 m ja 11,43 mm läbimõõduga trossiga (Rochester A302799). Trossi maksimaalne töökoormus on 1818 kg ja selle purunemistugevus on 7273 kg.

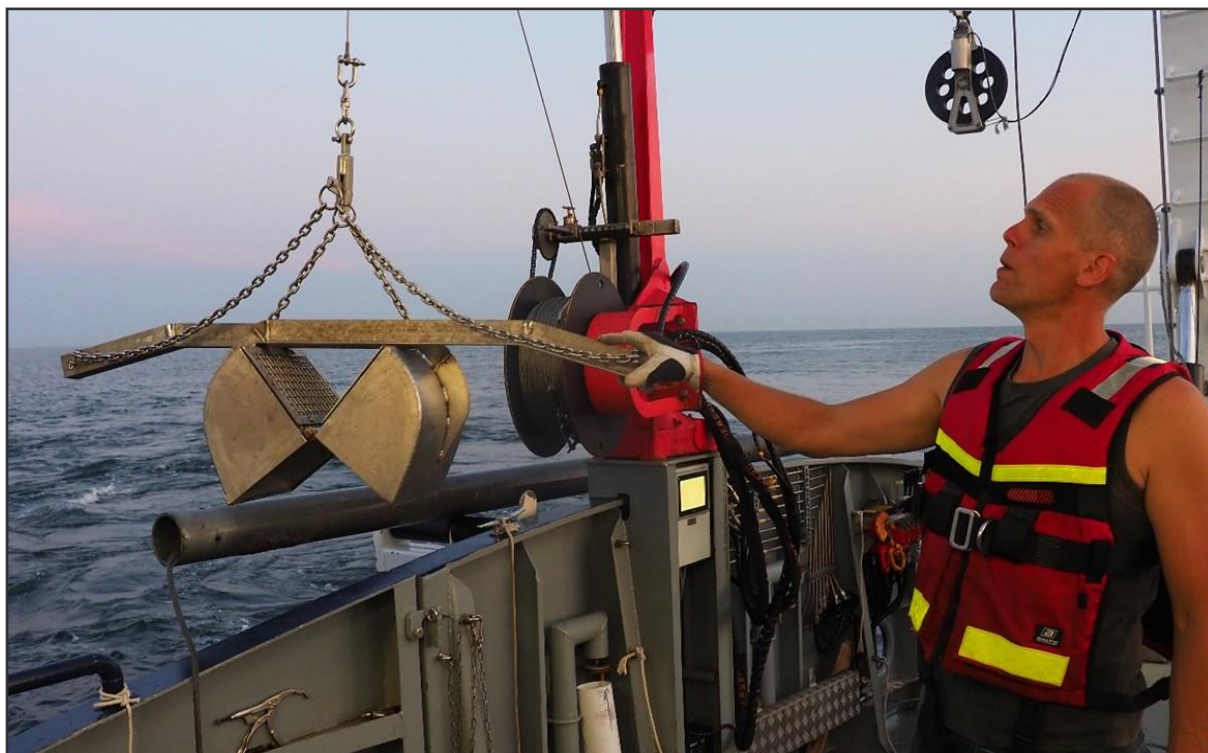
Foto M3. Van Veeni haaratsiga proovivõtja, mida kasutati häiritud pinnaselt setteproovide võtmiseks põhja kiireks iseloomustamiseks. Foto: Martin Jakobsson

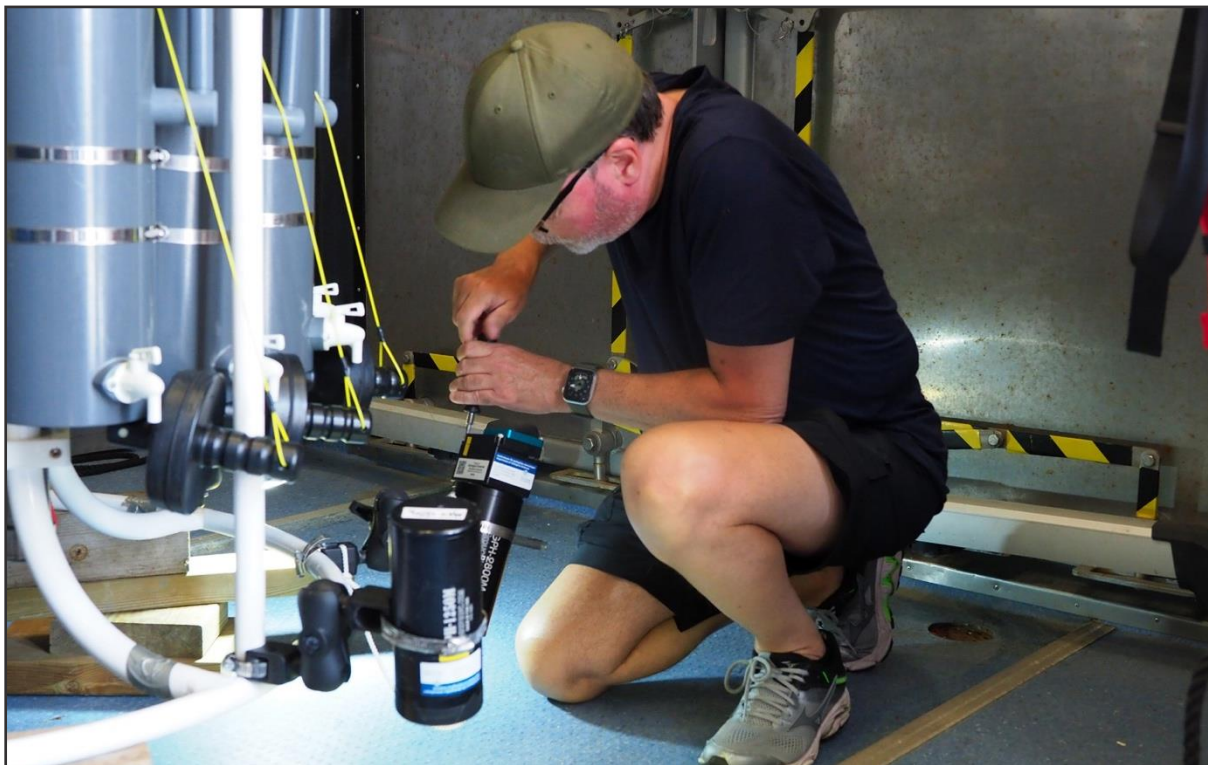
Foto M4. GoPro Hero 7+ kaamera ja valgusti on pandud veekindlatesse korpustesse ja paigaldatud CTD-karusselli raamile. Põhja analüüse tehti kas piki CTD-jäljendeid või karusselli merepõhjale langetamisega. Foto: Martin Jakobsson

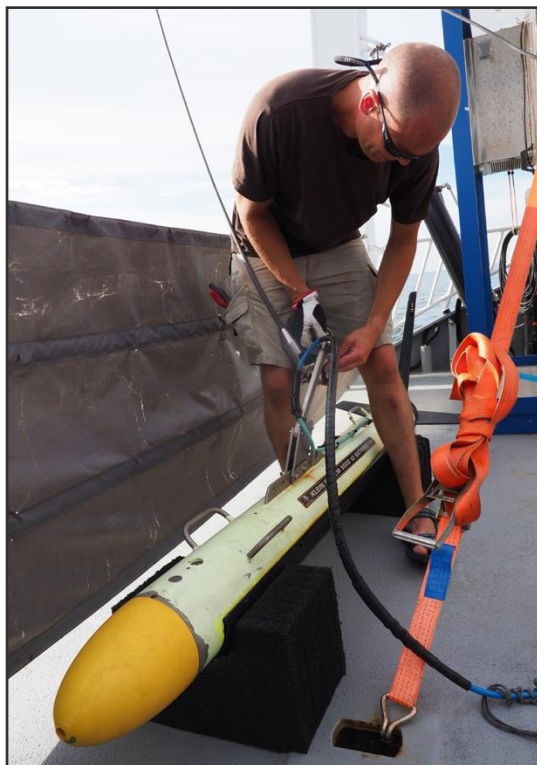
Foto M6. Külgvaatesonar, mida veetakse peamisel põhjaproovivõtu vintsi trossil ja eraldi signaaltrossiga. Foto: Martin Jakobsson

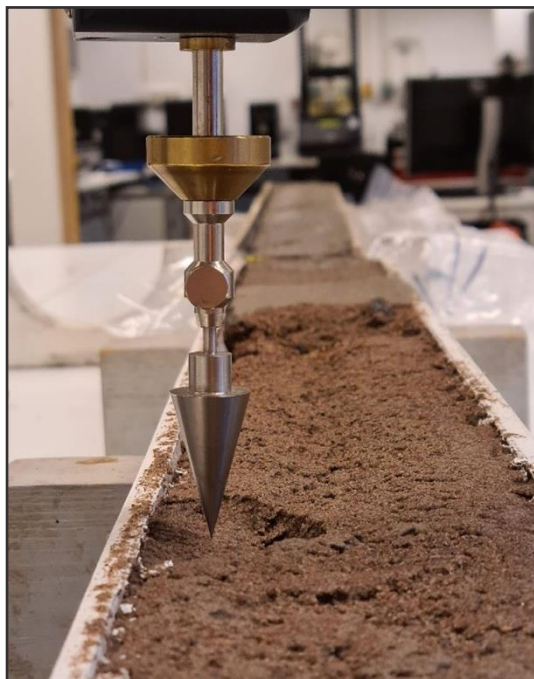
Joonis M6. Koonuspenetratsiooni seadistus, kujutatud enne koonuse vabastamist setetes.

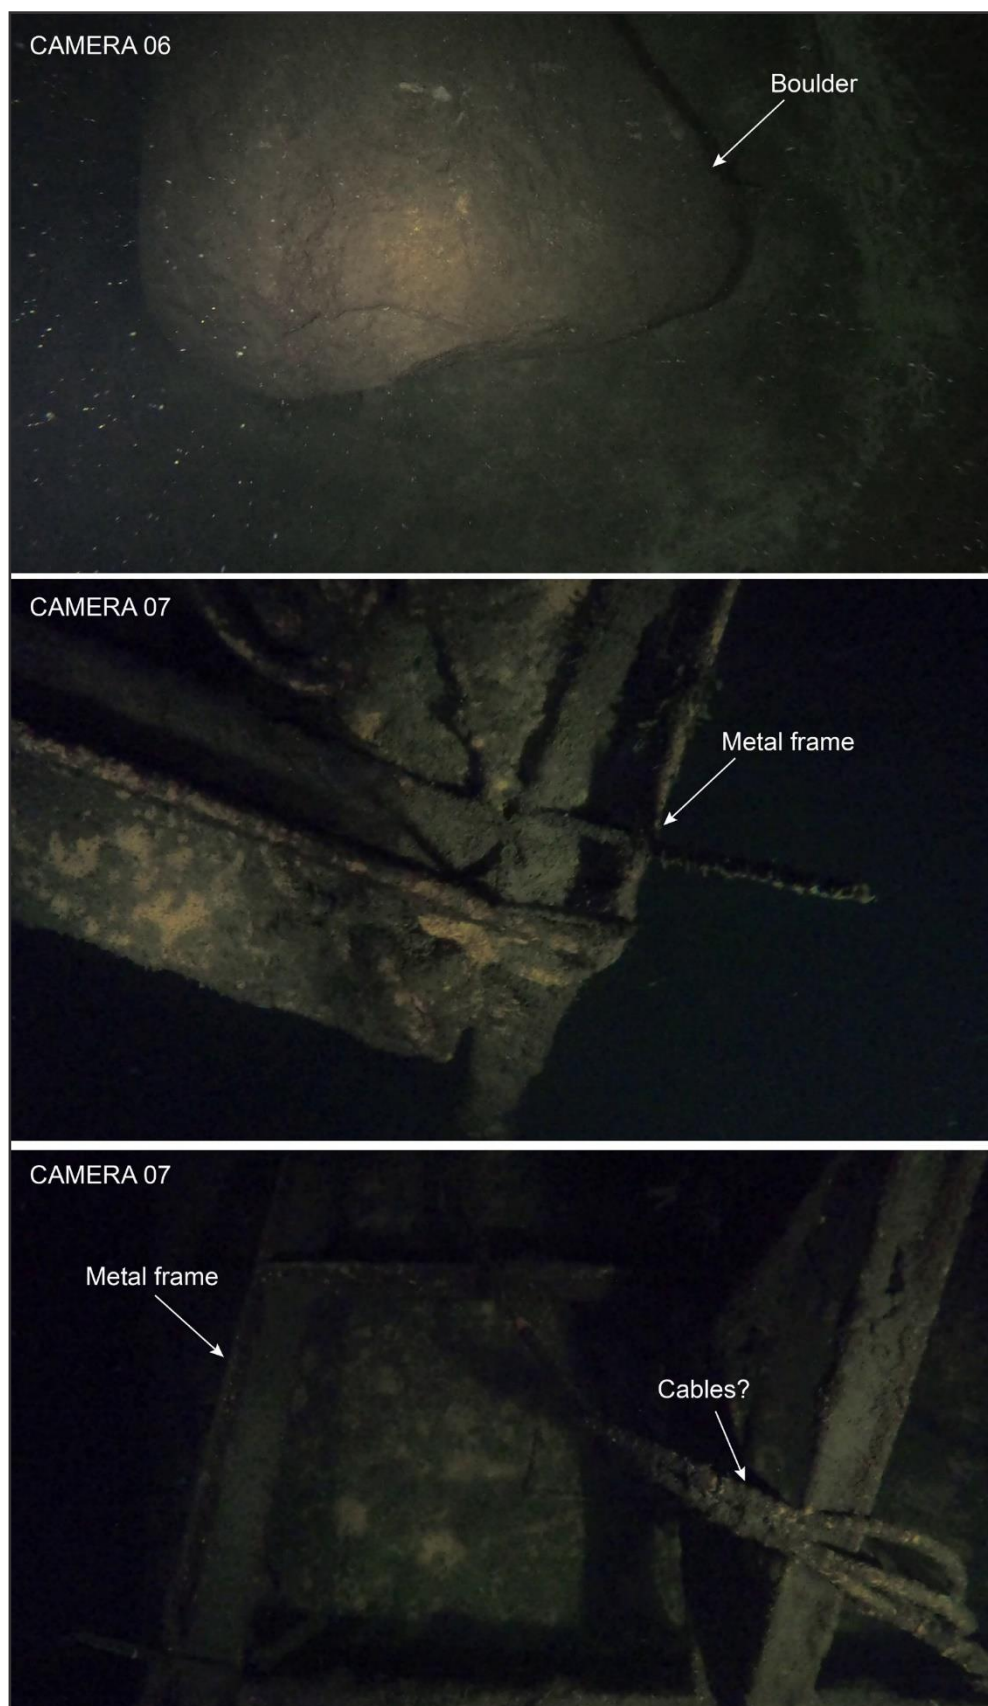
Joonis SBI9. Paikade hetktõmmised CAMERA 06 ja 07.

| Vaatlusandmed | Veesügavus | Asukoht (laiuskraad, pikkuskraad) | Kirjeldus |
|---|---|---|---|
| CAMERA 07 | 69 m (objekti ülemine osa) | 59.38307°N, 21.68324°E | Parvlaeva Estonia kerest ~ 120 m kaugusel põhjas-kirdes asuv metallraam. Paistab, nagu raamile on kinnitatud trossid. Nähtav korrosioon. Raam on sama või sarnast tüüpi kui see, mis tuvastati CAMERA 03ga. |

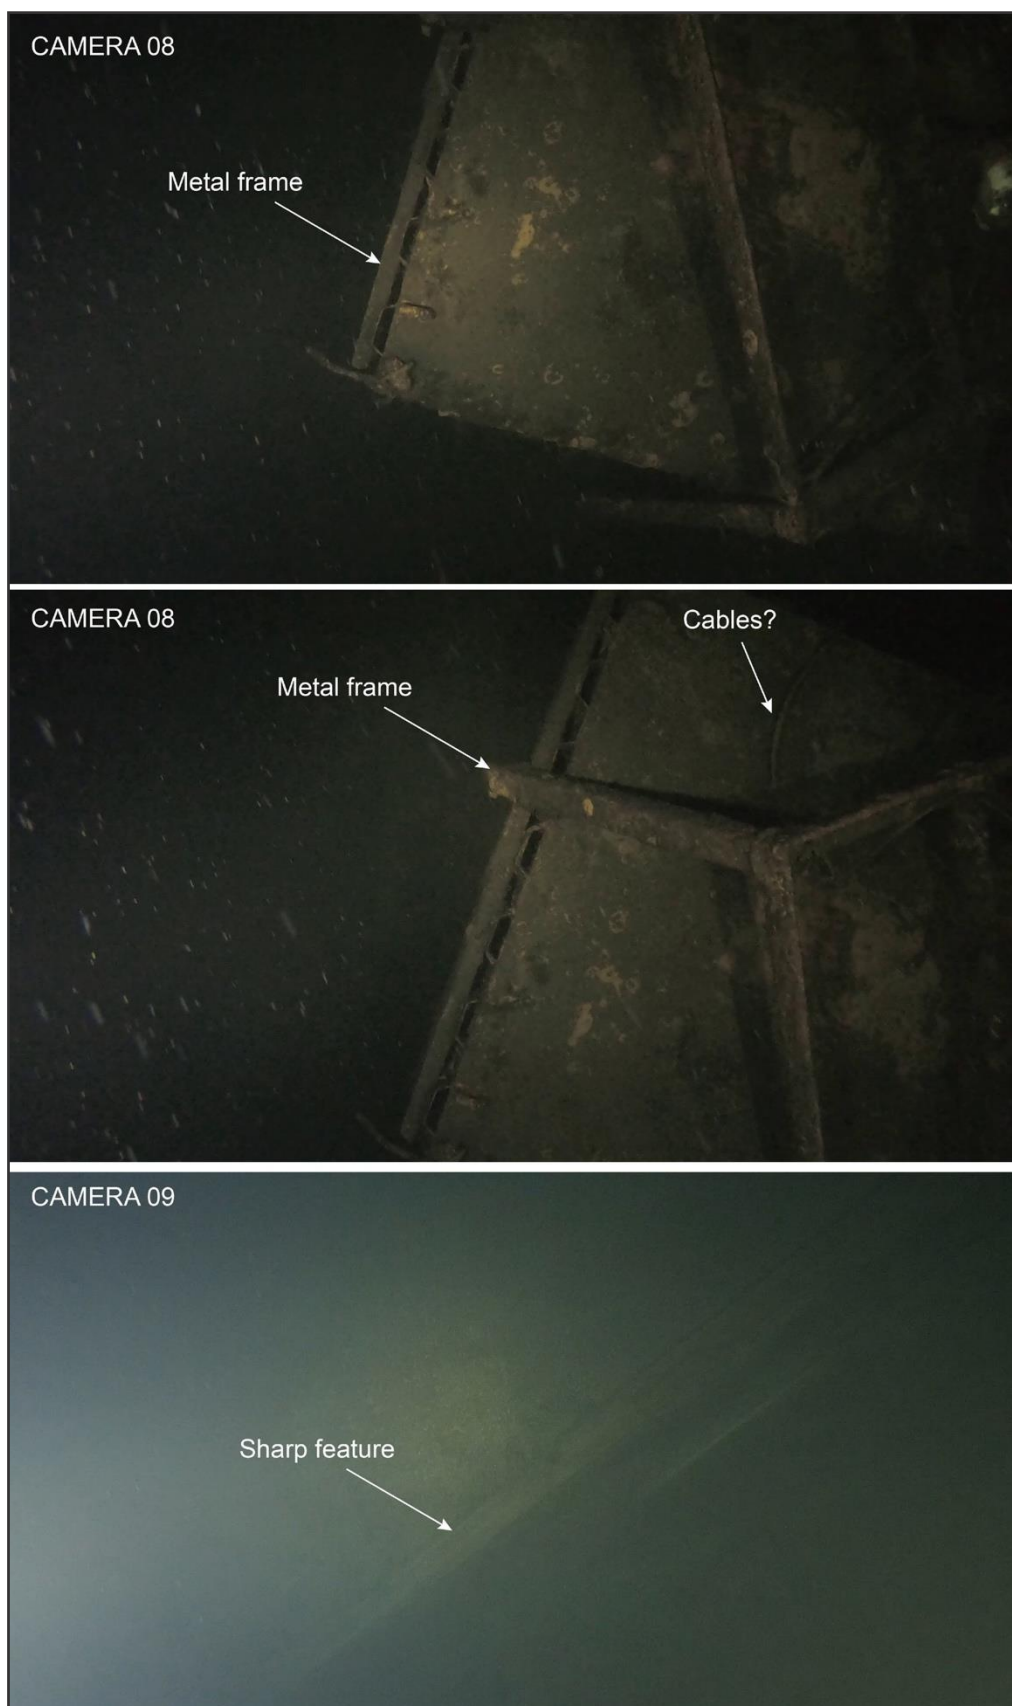
Joonis SBI10. Paikade hetktõmmised CAMERA 08 ja 09.

| Vaatlusandmed | Veesügavus | Asukoht (laiuskraad, pikkuskraad) | Kirjeldus |
|---|---|---|---|
| CAMERA 08 | 69 m | 59.38282°N, 21.68190°E | Sama või sarnast tüüpi metallraam kui see, mis tuvastati CAMERA 03 ja 07ga. Korrosioon on nähtav ka sellel raamil, mis asub parvlaeva Estonia laevakerest ~ 73 m põhja pool. |

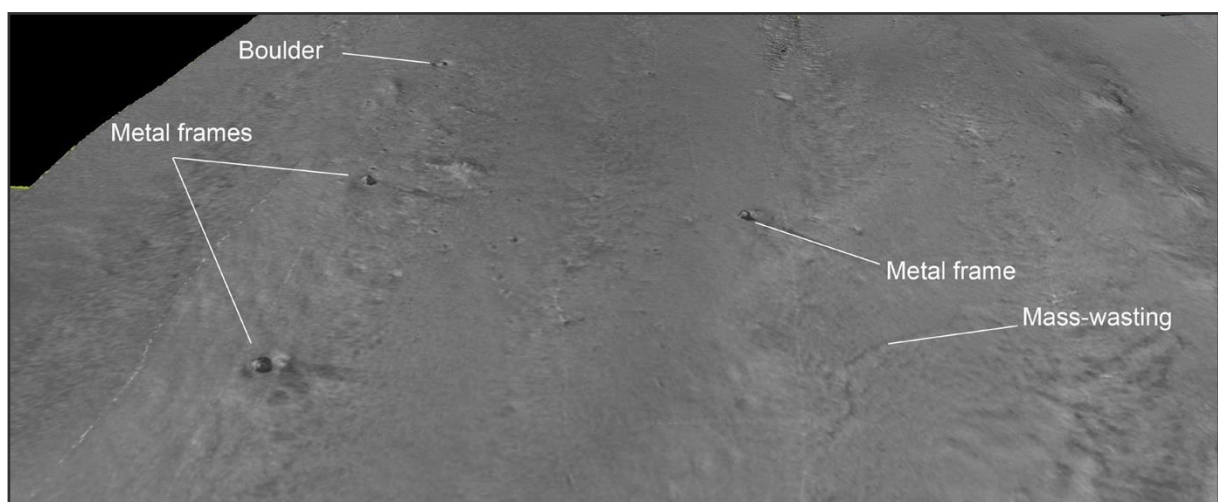
Joonis SBI18. Tagasihajumise kujutise 3D-vaade paljukiirelise batümeetria kohal alas, kus parvlaevast Estonia põhja pool asuvad metallraamid.
